鋼とコンクリートの接触面の腐食に関する2, 3の実験的検討

宇都宮大学 学生員 ○ 和久晃希, 坂巻悠介, フェロー 会員 中島章典

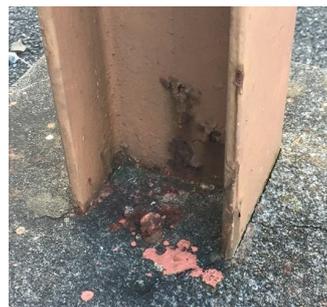
写真-1 柱脚根元の塗装剥離及び腐食

一方、鋼材の腐食を防ぐ方法として鋼材表面に防錆塗装を施すことが一般的となっている。しかし、写真-1のように柱脚の根元部等のコンクリートと鋼材が接続している部分の鋼材に施された防錆塗装が剥離し腐食が発生する例が数多くあり、塗装剥離の要因や塗装剥離に結びつく腐食進展について明らかにすることは大変重要である。本研究では、柱脚を模擬した試験体を用いた曝露試験を行い塗装及び腐食の状況を観察することで、柱脚に施した防錆塗装の剥離及び腐食の発生要因を考察する。

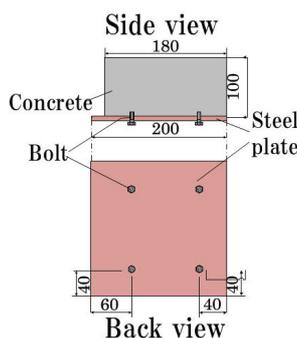
図-1 接触面に付着がある試験体 図-2 接触面に付着がない試験体

鋼板とコンクリートの接触面に付着がある試験体の概要を図-1に示す。接触面を確認する前に鋼板とコンクリートが容易に外れないように固定するため、鋼板の四方にボルトを取り付けている。鋼板の上からコンクリートを打設することによって、接触面に付着がある試験体を作製し、打設から48時間後に脱型した。

接触面に付着がない試験体は、図-2のように脱型後に鋼板四方に取り付けたボルトを外し、パネコートと全ネジを用いて試験体を挟み込み再度固定することにより作製した。上記の方法で作製した試験体を脱型から1週間散水養生し、その後水中環境に設置した。

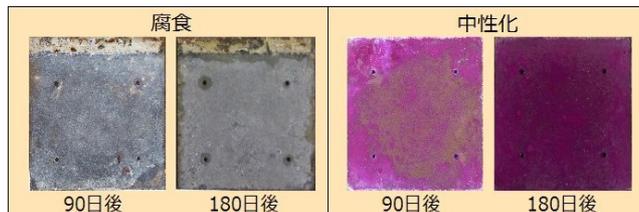
図-3 接触面に付着がある試験体の中性化及び腐食確認結果

曝露期間90日、180日の試験体の中性化及び腐食状況について、接触面に付着がある試験体の確認結果を図-3に、付着がない試験体の確認結果を図-4示す。

接触面に付着がある試験体の場合、鋼板端部に僅かな腐食が見られるものの、曝露期間の長さに関わらずすべての試験体でほとんど中性化及び腐食は発生していない。

これに対して、180日後の試験体の鋼板を取り外した際、鋼板端に水で湿っている箇所が見られた。これは、水中曝露中に接触面に僅かな隙間が生じ水が侵入したことを示している。しかし、これに対応するコンクリート表面には中性化は確認できなかった。この要因としては、一般的に水中環境下において中性化は進行しにくく²⁾、

さらに接触面に付着がある試験体では生じた隙間が極めて狭く侵入した水分が極少量であることが考えられる。

面に付着がある試験体では曝露期間の長さに関わらず接触面にほとんど隙間が生じず、水分の侵入も極微量であり、コンクリート表面端部は中性化せず、対応する鋼板には腐食が生じなかったと考えられる。

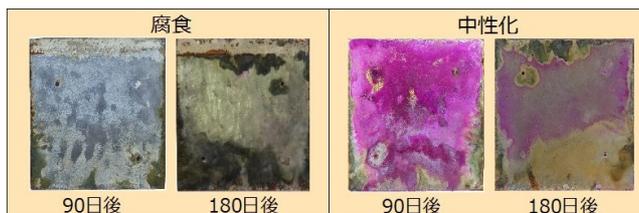
図-4 接触面に付着がない試験体の中性化及び腐食確認結果

一方、接触面に付着がない試験体の場合、曝露期間 90 日時点でコンクリート表面端部が中性化し、対応する鋼板には腐食が生じており、180 日後には中央部に向け大幅に進展している。この要因としては、付着のある試験体とは異なり比較的大きな隙間が生じているため接触面への水分侵入量が多く、中性化及び腐食が進行したと考えられる。

一方、接触面に付着がない試験体では中性化及び腐食は、曝露期間が長いほど、それぞれコンクリート及び鋼板の端から中央に向け大きく進展した。これは、あらかじめ接触面に比較的大きな隙間が生じており、接触面への水分侵入量が多かったためであると考えられる。

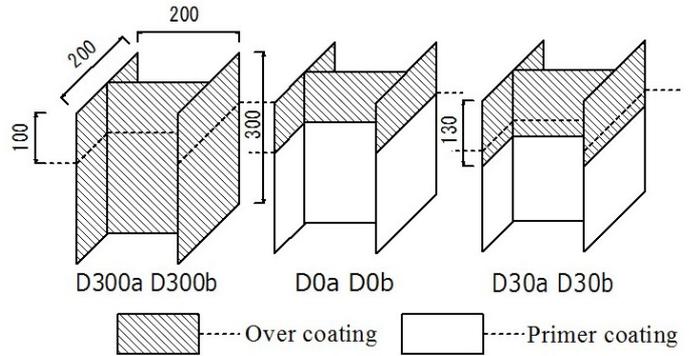
図-5 塗装深さ

試験体に用いた H 鋼の寸法と 3 パターンの塗装深さ及び各 H 鋼を用いて作製した試験体名を図-5 に、試験体概要図を図-6 に示す。試験体は各塗装深さごとに 2 体ずつ計 6 体作製した。

H 鋼表面におけるコンクリートの収縮の程度を確認するために図-6 に示すように帯鉄筋を配筋し、軸ひずみを定期的に計測する。軸ひずみを測定する試験体は D0a, D0b, D30a の 3 体とする。塗装の種類は、図-5 の網掛部分にはブラスト処理をした後下塗り塗装として無機ジंकリッチペイント、中塗り及び上塗り塗装としてフッ素樹脂塗料を施している。それ以外の部分にはブラスト処理後に無機ジंकリッチペイントを施している。

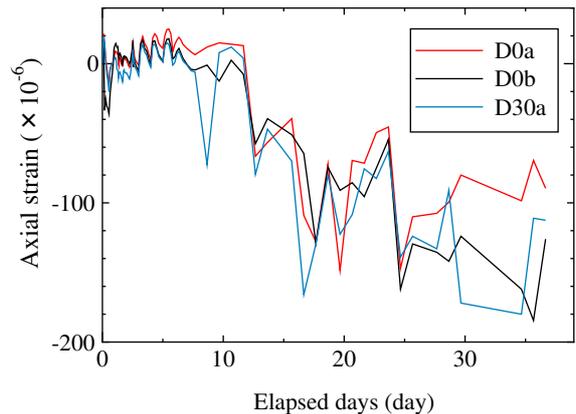
図-7 軸ひずみ計測結果

打設から約 1 か月間、帯鉄筋の軸ひずみを計測した結果を図-7 に示す。図の縦軸は、打設時に測定した軸ひずみと各測定時点での軸ひずみの差を、横軸は打設時からの経過日数が示している。

この図より、打設から 12 日目以降において軸ひずみは負の値つまり圧縮を示しており、鉄筋が圧縮される方向にコンクリートが収縮していることを示している。これより、H 鋼の表面にはコンクリートの収縮による引張力が作用していることが推測される。

2. 模擬柱脚の曝露試験において、これまで確認できた期間では塗装の剥離及び腐食は見られなかった。しかし、コンクリートの乾燥収縮により H 鋼表面に引張力が加わっていることが推測されるため、今後この影響により接触面端部の塗装が剥離する可能性がある。
