## 線路上空におけるトラス橋りょう撤去工事（その２）～トラス橋りょう引出し編～

本稿では、工事桁を用いて一括でトラス橋りょうを既設高架橋上へ引込む吊上げ引出し工法のうち、旧東急東横線トラス橋りょうを自走台車により引出しを行った施工実績及びリスク対策について報告する。

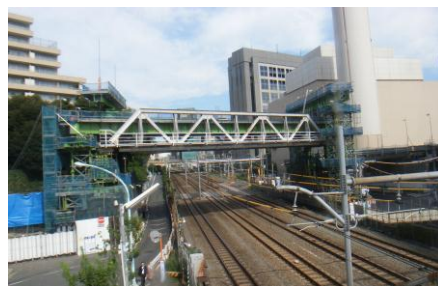
写真－1 トラス橋りょう引出し前

トラス橋りょう引出し時において、鉄道の安全運行を確保するためのリスク管理を徹底し、計画どおり線路上空の老朽化したトラス橋りょうを撤去することができた。ラッシングの解放からトラス橋りょうの引出し、再度ラッシングの固定を完了するまでの時間は1時間30分程度であった。トラス橋りょう引出し前の状況を写真－1に、トラス橋りょう引出し後の状況を写真－2に示す。
