## 線路上空の歩道橋撤去における課題とその対策

東日本旅客鉄道(株) 東京工事事務所 正会員○遠藤 貴之  
 東日本旅客鉄道(株) 東京工事事務所 正会員 山下 洋平  
 佐藤工業株式会社 因 文明  
 佐藤工業株式会社 鈴木 教之

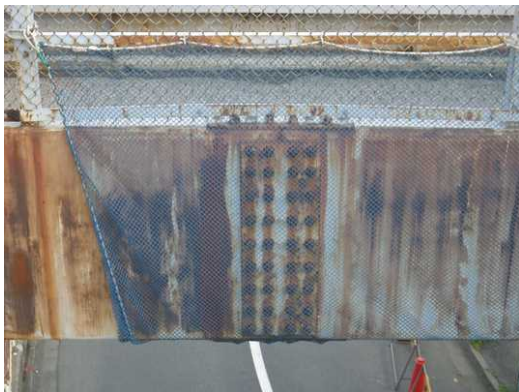
写真-2 桁添接部状況写真

既設添接部のボルト（写真-2）は、腐食が激しくナットが回転しないため、ボルトを撤去する際にガス切断を行う必要があった。しかし、ガス切断は大幅に施工時間を要し、サイクルタイムに大きな影響を与えていた。そこで、ボルトを事前作業にて新しいものに交換しておき、当夜のボルト撤去の手間を大きく軽減させた。

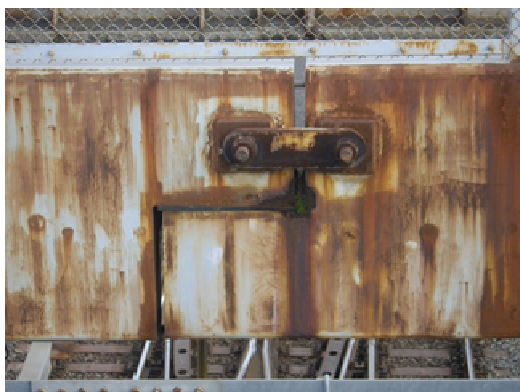
写真-3 ゲルバー支点部状況写真

桁同士のゲルバー支点部においても非常に腐食が激しく（写真-3）、錆により桁が接着している可能性が高かったため、縁切り作業が必要であった。当初縁切り作業は旧桁撤去当夜にジャッキアップにて縁切りを行い、旧桁を吊上げる計画であったが、撤去当夜の施工時間を短縮するためにジャッキアップ作業を事前作業で行った。事前作業での縁切り後ジャッキダウンした際、桁の微動によりボルト孔が合わず復旧できなくなる可能性があったため、ボルトを挿したままジャッキアップを行うことによりリスクを回避した。

上記ジャッキアップ作業時にジャッキ反力を計測し、反力値から旧桁の重量を確認した。

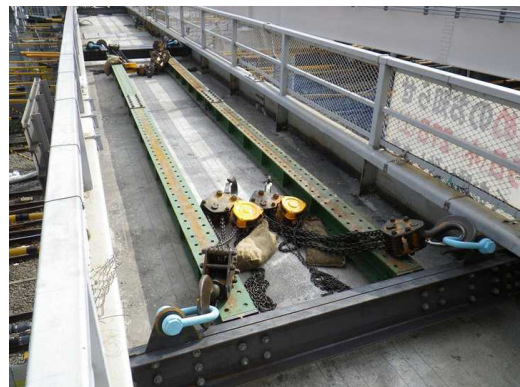
写真-4 吊天秤設置状況写真

桁吊上げ時の桁の座屈を防止するため、事前作業にて桁内橋面に吊天秤を設置（写真-4）することで吊り上げの際にかかる軸力を吊天秤に負担させた。

また安全を考慮し、事前調査により腐食が著しかった下フランジを強度計算から除外し、健全であった上フランジ、ウェブのみを計算上有効とし、桁撤去計画に反映させた。

(3) 旧桁は老朽化が非常に進んでおり、桁吊上げ時の軸力に耐えられず座屈を引き起こし、桁が損傷する可能性があった(写真-1、図-3)。
