## 今津川における水生生物の生息状況と水路構造の関係

千葉工業大学 学生会員 ○北島弘敏

千葉工業大学 フェロー 五明美智男

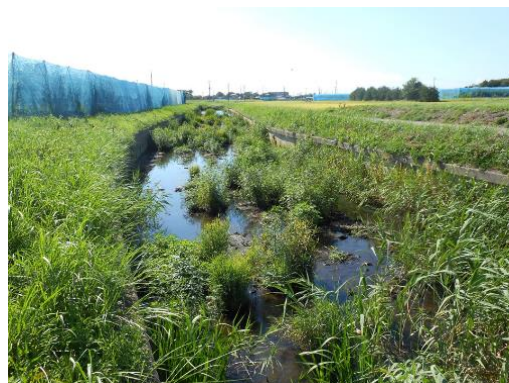
図 1. 今津川調査地点

調査地は、千葉縣市原市廿五里を流れる今津川とした（図 1）。生物に関しては、水路に直接入りタモ網（網目 3mm, 前幅 39cm, 網深さ 28cm, 全長 150cm）を用いて 3 人体制で 1 時間生物採集を行った。採集物は研究室に持ち帰り分析を行った。採集した生物は 30%のエタノールで固定し 10 日後 60%のエタノールに移した。

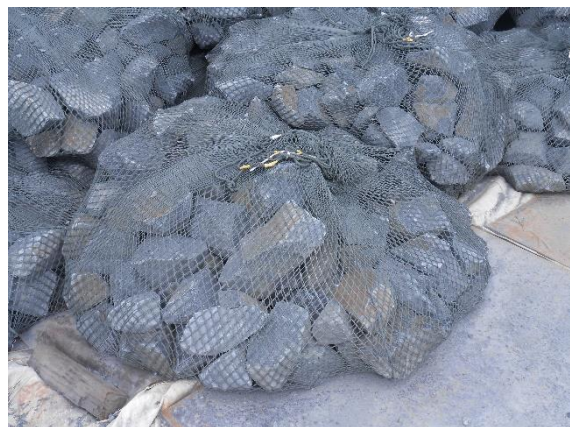
図2. 今津川に設置されている蛇籠

今津川の調査地点は、両岸がコンクリート整備された水路であり周囲の水田からの排水口が2箇所存在している。上流側の水路中には蛇籠（直径220cm、礫の粒径20cm）が設置されているが（図2）、生権橋を境にした下流側には蛇籠は設置されておらず、上流側と比べて水生植物が豊富な場所であり底質は砂泥質となっている（図3）。
