## 第43回土木学会関東支部技術研究発表会 第I部門

## 鋼製橋脚の複合構造化による補修補強方法に関するFEM解析

前橋工科大学 ○学生会員 陳晨  
正会員 谷口望

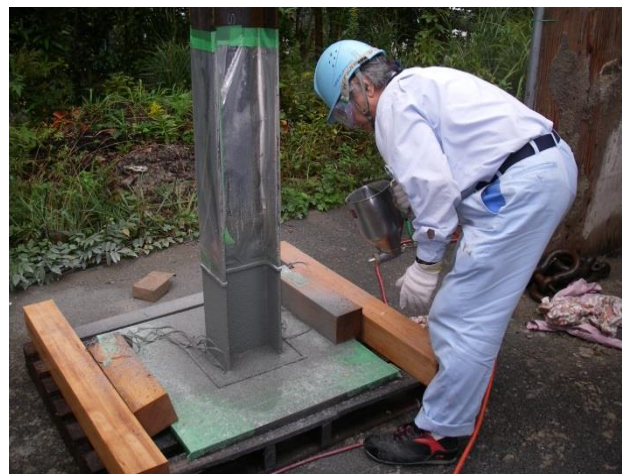
図 1.1 PCM 吹付け作業

近年、既設鋼製橋脚に腐食や疲労き裂など損傷による耐力低下が発生する。これらの維持管理方法は、まだ明確となっておらず、これの対策として、鋼製橋脚にコンクリートを巻き、複合構造化による補修補強を行うことを考えた。今回の複合構造化手法は、まず、H鋼にポリマーセメントモルタル（PCM）を被覆する。次に、コンクリート巻き、速硬コンクリートを打設する。この二点で、コンクリートとの一体化を促進、付着力を確保し、鋼・コンクリート境界部の防食を求め、そして、鋼橋への剛性の寄与、耐力、耐久力を向上させ、死荷重増分量の低減、軽量化をする。図1.1はPCMを吹き付ける様子である。

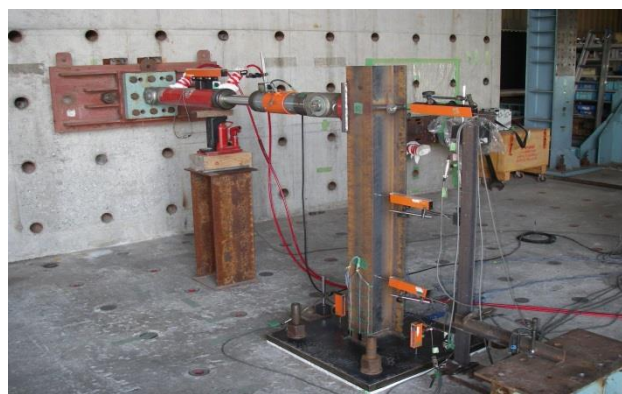
図 2.2 実験概要図

載荷方法としては、試験体を反力床にPC鋼棒にて固定し、載荷はコンクリート補強前後の二回行うこととする。一回目は、鋼材の弾性域内（ひずみ値管理 $\pm 950\mu$ の時は最大荷重）で交番載荷（引き→押し）を行う。二回目は根巻き後、終局状態まで単調載荷を行う。また、試験体の各部にはひずみゲージと変位計を設置した
