Worldview-3 衛星画像のピクセルベース画像分類処理による詳細な社会基盤の抽出特性の検討

日本大学大学院 学生会員 ○村本 準
日本大学理工学部 正会員 羽柴秀樹

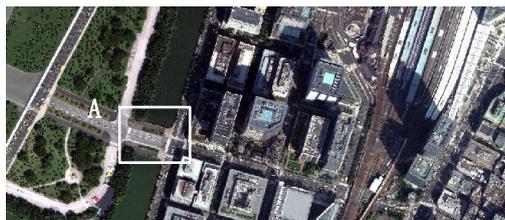
図1. テストサイト (東京駅周辺)。

東京の中心域の一つである皇居周辺の比較的大規模な道路、交差点である馬場先門周辺 (図 1.(A)) を選定した。道路上には道路車線等を示すラインや横断歩道など、道路の基本的構造を示す表示がなされている。

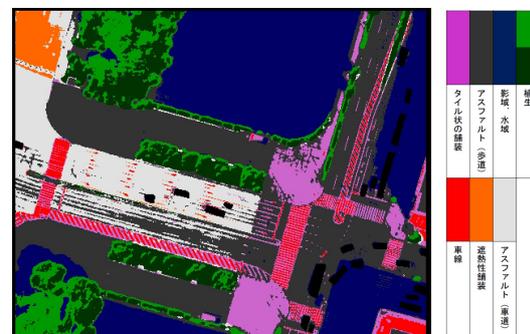
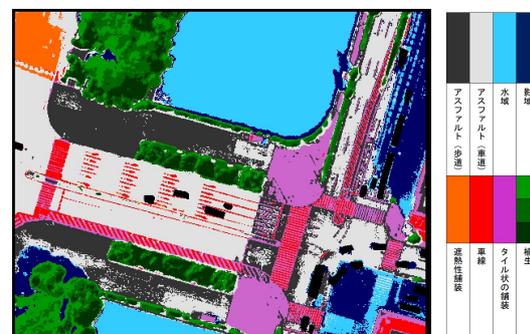
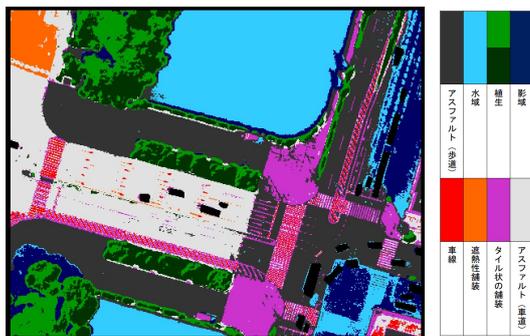
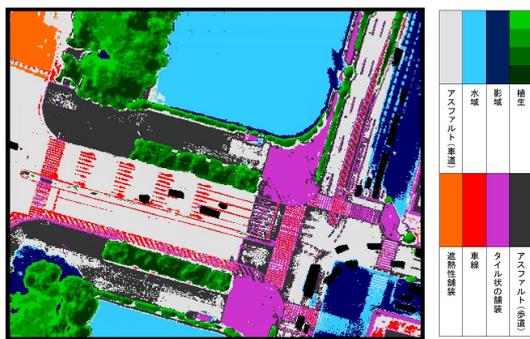
図 2. 各分類結果

(a) K-means 法 (16 項目)

(b) K-means 法 (32 項目)

(c) ISO データ法 (16 項目)

(d) ISO データ法 (32 項目)

分類結果を図 2 に示す。また、表 2 はテストエリアに対する分類面積率をまとめ上げたものである。

この表に着目すると、影域と水域の合計値、植生、および皇居外苑部で使用される遮熱性舗装の割合においては、どの分類手法でもそれぞれが近い値を示すものが多く、ほぼ同じ領域において多く抽出されている。そのため、これらの項目は良好に抽出することができる項目であると考えられる。タイル状の舗装の割合もそれぞれ近い値を示しているが、分類画像を比較すると、横断歩道の車線として抽出されているものがある。その影響を受けて、車線の割合についても分類手法によって示す値と分布状況にばらつきが示された。また、アスファルトについて、歩道と車道でアスファルトの色が判読によって識別できるため、画像分類処理によって歩道と車道の区別を試みた。しかし、アスファルトの微妙な色の違いは統計的な分類処理からは区別する事が難しいため、分布状況に大きなばらつきが示された。原因としては、これらのアスファルトは特殊な舗装が施されているわけではなく、歩道と道路ではアスファルトの種類にも大きな違いはないためだと考察された。

横断歩道の車線は、実際の本数と同じ本数で抽出できている場所が確認できた。しかし、1 本 1 本の車線の間隔が狭いため、車線間のアスファルトの色はタイル状の舗装として分類されている場所が多い。影の領域が広いアスファルトの面では影域を抽出できている。また、皇居の外濠である水域にかかる植生の影の分布も抽出する事ができている。しかし、影域内の車線については水域に分類されている場合が多く、逆にタイル状の舗装上の信号機・街灯などによる影は、アスファルトとして分類されている傾向が示された。これらは色が白く、地表面の光の反射の強い場所であり、その場所に影が分布しているため、誤分類になったと考察された。

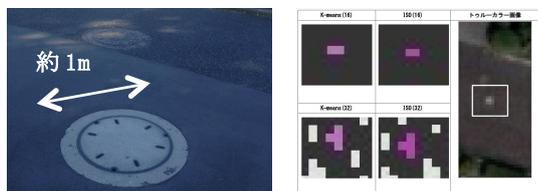
図 3. 円形マンホールの現地写真と分布状況の比較

詳細な社会基盤においては、図 3 のように周囲と表面の色が異なる直径約 1 m の円形マンホールは抽出されているものが多いが、分類項目はタイル状の舗装などで抽出されている。また、図 4 のような測点を示す四角形の面等については、16 項目の分類ではどちらの手法でも抽出されていないものが多い。32 項目の分類では抽出がされていても、その判読は難しい傾向が示された。
