自己治癒モルタルを使用した煉瓦構造物の漏水対策について

東日本旅客鉄道株式会社 東京土木技術センター 正会員 ○杉野 琢哉

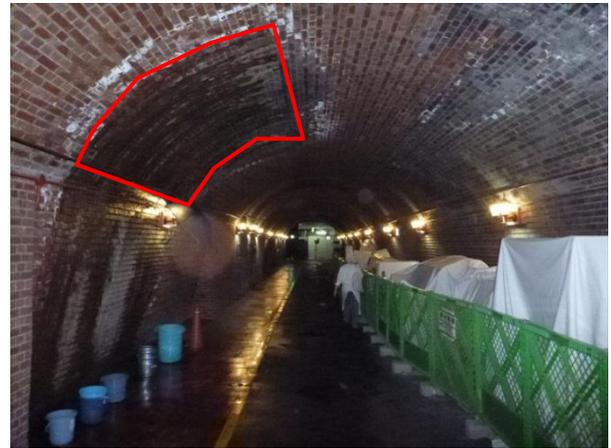
写真-1 漏水箇所

漏水箇所を写真-1に示す。漏水箇所は片側のアーチ部のみであり、その範囲は通路方向に約5m、通路直角方向に約3mの一部区間で発生していた。漏水は水が滴る程度であるが、通路には排水設備が設けられていないため、バケツによる応急措置が行われていた。また、煉瓦表面は漏水が原因で吸い出されたと考えられる土砂により茶色くなっており、景観を損なう原因となっている(写真-2)。

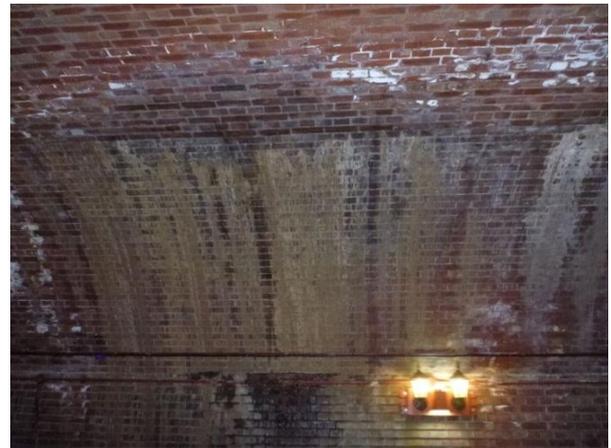
写真-2 漏水状況

アーチ断面に変形や歪みは無く、煉瓦本体のひび割れも無いため、過大な荷重の作用は無いと推定できた。また、地上部はケーブルトラフが存在し水が集まり易

い箇所であり、当該箇所の煉瓦目地には目地切れが至る箇所で見られたため、これらが原因で漏水したと推定できた。

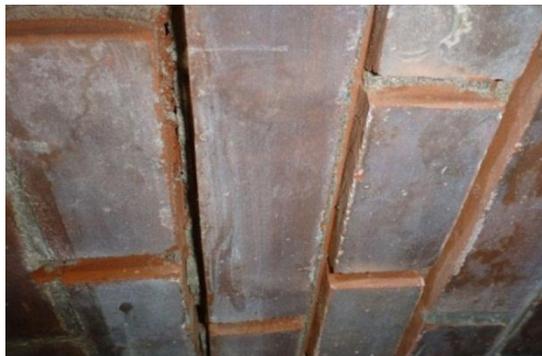
写真-3 目地撤去後

既設目地は通路方向を電動のディスクサンダーで撤去し、通路直角方向を電動工具と人力を併用して小径のキリを使用して撤去した。目地の撤去深さは深部まで撤去すると煉瓦が抜け落ちる可能性もあるため、目地の劣化が顕著にみられる表面の約 30mm とした。目地撤去後の写真-3 を見てわかる通り、表面の約 30mm 以深は見た目では隙間が確認できないほど目地は健全な状態であった。撤去した箇所の清掃後目地部に反応促進剤を塗布し、自己治癒モルタルを配合・充填した。なお、配合及び攪拌時間は表-1 の通りとした。自己治癒モルタルの可使時間は 20 分程度であったため、1 回

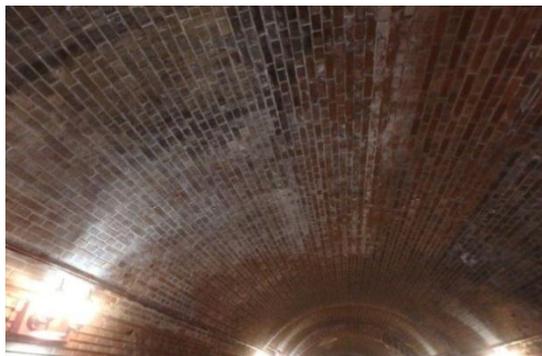
写真-4 施工後

施工後約 3 ヶ月経過した時点では、写真-4 に示すように漏水はなく健全な状態が保たれている。
