クレーン台船を用いた河川内仮設栈橋の施工実績について

東日本旅客鉄道(株) 東京工事事務所 正会員 ○ 菊地 央
正会員 杉崎 向秀

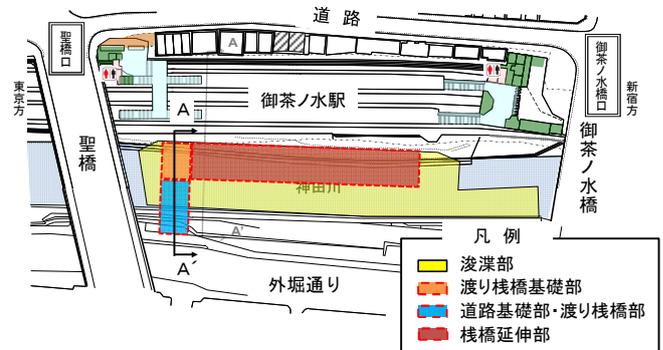
図-1 仮設栈橋計画図

仮設栈橋の計画図及び断面図を示す(図-1,図-2)。通常、河積を阻害する河川内工事は、渇水期のみの作業が望ましいが、当工事では、仮設栈橋を通年施工できるように、関係各所と協議を行った。協議の結果、河川の水位を上昇させないよう現況の河積を拡大しながら施工を行うこととした。仮設栈橋の施工フローを示す(図-3)。まず、聖橋から上流区間で左岸側の堆積土を浚渫する。その後、渡り栈橋基礎部をクレーン台船を用いて構築し、道路基礎部及び渡り栈橋は外堀通りから120tクレーンを用いて架設を行う。仮設栈橋の延伸は設置済みの仮設栈橋上からクレーンにより構築する。設置した仮設栈橋上より鋼管矢板とグラウンドアンカーによる鋼管矢板土留擁壁を設置し、最後に既設護岸・法面を撤去することにより現況の河積を拡大する。

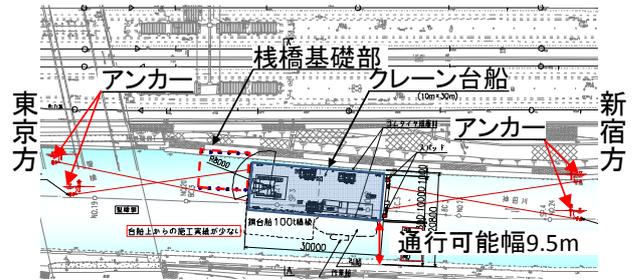
図-4 クレーン台船施工平面図

一つ目の課題は、クレーン台船による施工により一般船舶の運航ルートを支障することである。クレーン台船による施工状況図を示す(図-4)。台船を設置することで、航路幅は9.5m程度となり、一般船舶が安全に通過できる航路幅12mを確保できない状態である。

これにより、航路幅縮小に起因する一般船舶との衝突事故が懸念された。そこで、クレーン台船による施工期間中においても一般船舶が安全に通過するための対策が課題となっていた。

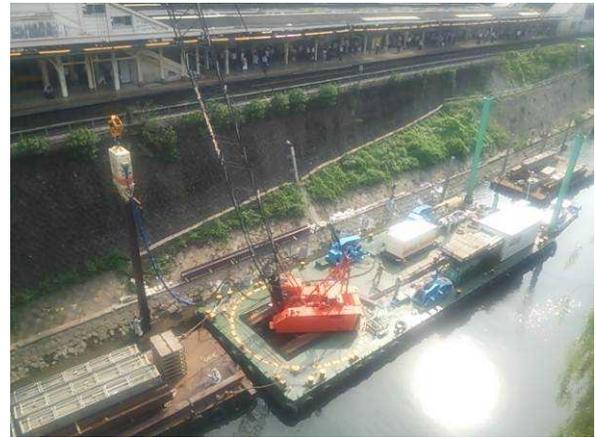
写真-2 クレーン台船施工状況

一般船舶が安全に通過できるための対策として、施工時には、クレーン台船の前後をアンカーで固定し、船舶の通行時は作業を中止する計画とした。さらに、運行する一般船舶と協議を行い事前に運行予定を把握し、河川上流側と下流側に船舶監視人を配置することで一般船舶の運航に影響の少ない計画とし、施工を進めた。(写真-2)。

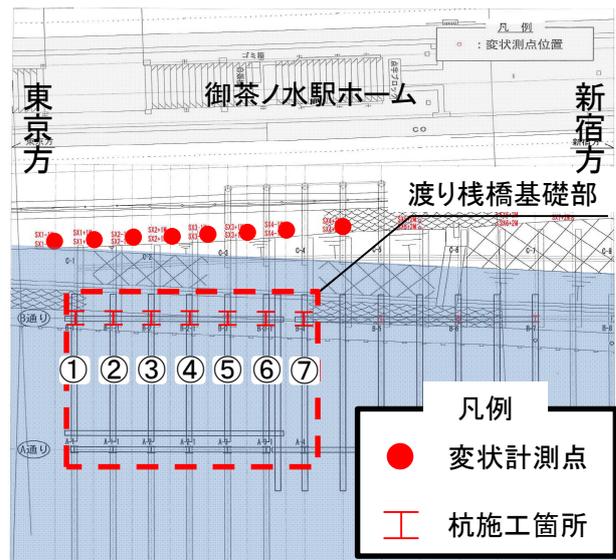
図-5 既設擁壁計測箇所位置平面図

既設擁壁変状については、まずは既設擁壁の状態を点検を行い、すぐに異常が生じる状態にはないことが確認できたため、石積みにターゲットを設置し対岸から沈下量、距離を施工毎に計測し管理することとした。軌道変状については、リンク式軌道計測器を設置し、施工に伴う軌道変状を常時観測できるようにした。それぞれ施工前、施工中、施工後と計測を行ったが、既設擁壁の変状については、施工中に最大で上下方向に3mm程度の変状がみられたが、全体的に大きな変状は見られなかった。軌道についても、施工に伴う変状は見られなかった。

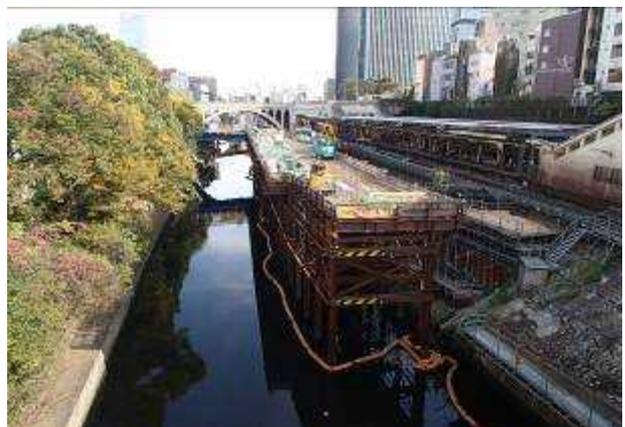
写真-3 仮設栈橋現況

仮設栈橋の現況を示す(写真-3)。クレーン台船による施工において、施工計画を工夫することで一般船舶へ影響を与えることなく、無事施工を進めることができた。また、合わせて既設石積擁壁及び軌道の変状についても管理を行ったが、施工に伴う変状は見られなかった。今回の施工実績を活かし、今後も河川ならびに軌道への影響を考慮し、安全かつ確実に駅改良工事を推進していく。
