谷津干潟における干潟表面の環境変化

千葉工業大学生命環境科学科 学生員 ○伊藤 雅倫
 千葉工業大学生命環境科学科 学生員 仲田 将人
 千葉工業大学生命環境科学科 学生員 山崎 幹人
 千葉工業大学生命環境科学科 学生員 熊谷 清太郎
 (前)千葉工業大学院生命環境科学専攻 藤原 誠司
 千葉工業大学生命環境科学科 フェロー 矢内 栄二

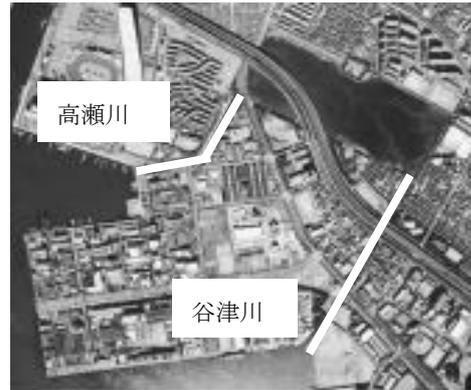
(a) 周辺図

図-1 谷津干潟

谷津干潟は、谷津川と高瀬川の2河川で海水交換が行われている(図-1(a)).海水交換による谷津干潟環境の連続的変化を観測するため、干潟中央部 St.3に水質計を設置した(図-1(b)).観測項目3と観測機器は表-1である。30分に1回の自動観測を行い、毎月1回データ回収を行った。

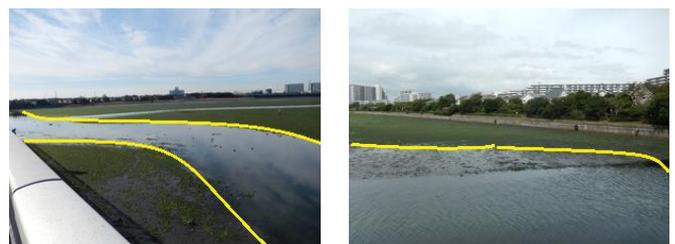
図-2 干出域と冠水域の判別例

干出域と冠水域の判断は、「アオサが滞留しておらず底泥が広く露出している状態」を「冠水」,「アオサが滞留しており、底泥がわずかに露出している状態」を「干出」と設定した。干出と冠水の判断例を図-2に示す。

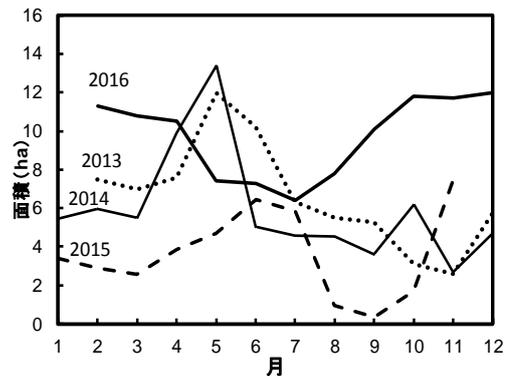
図-3 は、2013年5月～2016年12月までのアオサ繁茂面積の月別変化である。夏季にアオサは減少し、冬季に増加するが、2016年は過去3年と比較してアオサが広く繁茂し、特に7月～12月にかけて繁茂面積が増加している。表-2と比較すると、2015年のアオサ繁茂面積が減少した理由として、34度を超える日数と時間が多かったことが考えられる。

図-3 各年の繁茂面積変化

2016年冬季は過去3年よりもアオサが広く繁茂していることが分かった。また水温の低下によりアオサ繁茂面積が増加することが分かった。

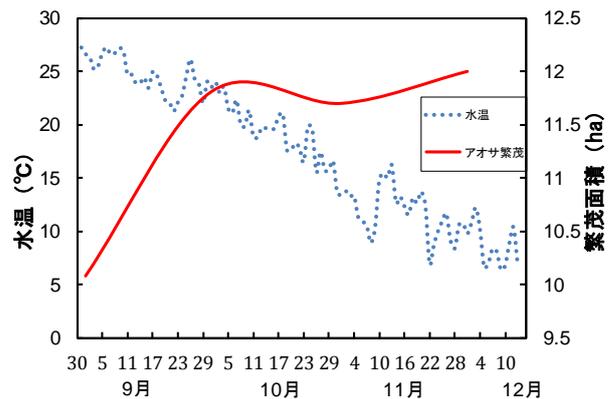
図-4 は、アオサ繁茂面積と水温の関係を示したものである。水温が下降するにしたがってアオサ繁茂面積は増加している。

図-4 水温とアオサ繁茂面積の関係

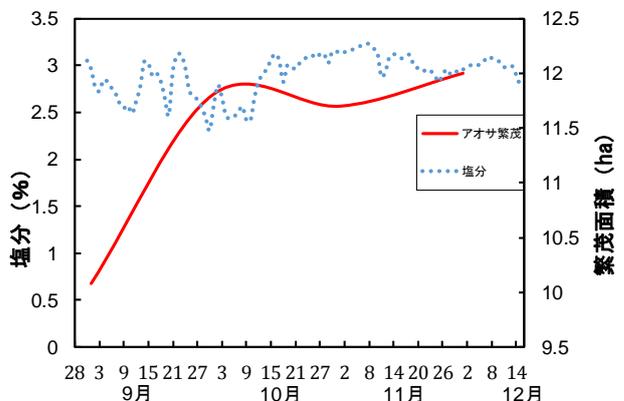
図-5 は、アオサ繁茂と塩分濃度の関係を示したものである。9月～12月までの塩分濃度に注目すると、約2.5～3%の増減を繰り返しており、気象庁¹⁾によると塩分濃度の減少は降雨が原因だと考えられる。また、アオサ繁茂面積との関係性はみられなかった。

図-5 塩分とアオサ繁茂面積の関係
