## 衛星データを用いた谷津干潟における藻類の繁茂状況把握

日本大学大学院 学生会員 ○落合麻希子

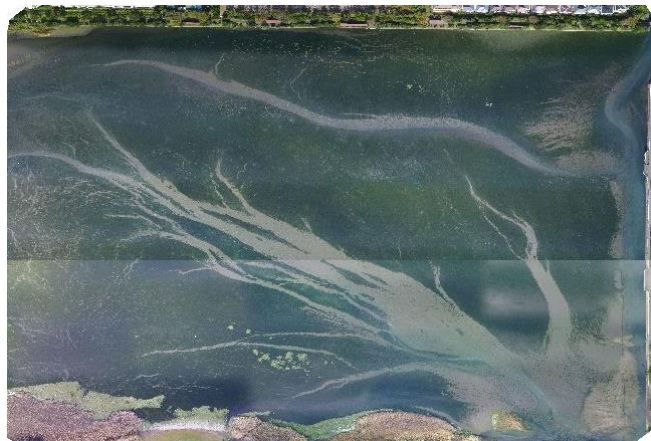
現地におけるアオサの繁茂状況を把握するために、UAV(DJI社PHANTOM3professional)を用いて空撮を行った。撮影した画像をもとに谷津干潟東部のオルソ画像を作成した。作成したオルソ画像の一例を図-1に示す。作成したオルソ画像よりアオサの被度を算出した(表-1)。

図-1 11月4日撮影の谷津干潟東部オルソ画像

作成したオルソ画像により谷津干潟におけるアオサ被度を算出した。その結果を表-1に示す。両調査日におけるアオサ被度は80%程度を示しており、アオサが繁茂している場所にも大きな変化は見られなかった。これは、両調査日に8日間しか差がなかったためにアオサの繁茂状況の変化が小さかったと考えられる。
