カトマンズリングロード内外の動的なコーン貫入抵抗と地域特性に関する一考察

山梨大学 学生会員 ○柏原 史弥
 山梨大学 正会員 荒木 功平
 山梨大学 正会員 宮本 崇
 山梨大学 正会員 中村 高志

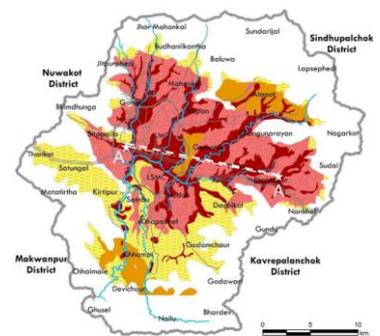
(UNDP(1994)液状化予測図に加筆)
 図-1 カトマンズ盆地の地盤特性（液状化マップ）³⁾

図-1 にカトマンズ盆地の地盤特性（液状化マップ）³⁾を示す。（公社）地盤工学会³⁾はネパール・ゴルカ地震の特徴として、「液状化発生地点はこれまでに確認できているだけで数カ所。それによる被害は認められない」ことを報告しているが、それと同時に「今回程度の比較的小さな加速度と繰り返し回数でも液状化する軟弱な地盤であることが改めて確認された」こと、「想定地震では大規模な液状化被害の発生が容易に想像できる」こと、ネパール、カトマンズ盆地の「液状化判定法が確立していない」ことを指摘している。

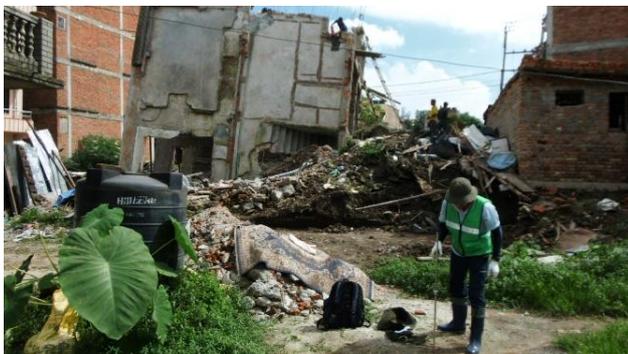
カトマンズリングロード内外で簡易動的コーン貫入試験を実施（2015 年 8 月）した。写真-1 に貫入状況・現地状況の一例として Kathmandu の Shova Bhagawati の Vishnumati 川に近い地域での実施状況を示す。地震により大きく傾斜した建物がみられた。図-2 に調査位置関係（図中（a）～（h）の全 8 地点）（Google Earth）を示す。図-3（a）～（h）には図-2 に示した調査地点の概況（Google Earth）を拡大したものを示す。

写真-1 貫入状況・現地状況の例

(a) ~ (c) が Kathmandu, (d), (e) が Lalitpur, (f) が Kirtipur, (g) が Bungamati, (h) が Dakshinkali である。(a~e) の 5 地点がカトマンズリングロード内, もしくは周辺である。なお, 写真-1 の地点は (b) が該当する。5 地点のうち河川から最も遠いのは (e) である。全 8 地点の中で標高が最も低いのは (d) で, かつ川の分岐点に近い。標高が最も高いのは (h) で, 次に (f), (g) が続く。

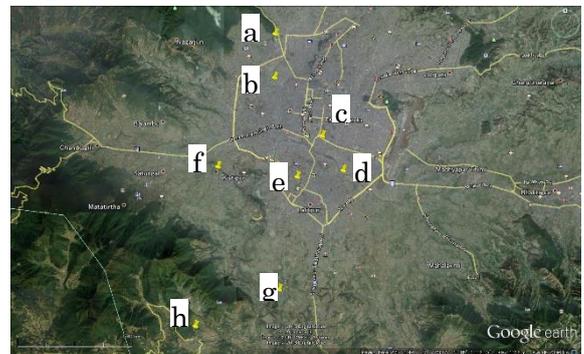
図-2 調査位置関係（Google Earth）

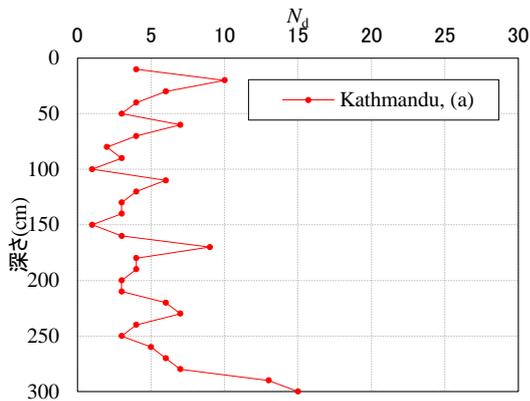
(a) Kathmandu, Balaju Park 近傍

図-4 (a) ~ (h) に図-3 (a) ~ (h) の各地点の簡易動的コーン貫入試験結果を示す。ただし地点 (e), (f) は, 貫入中止深さは 3m に到達しなかった。図-4 (a) ~ (h) をみると全体的には N_d が 15 以下が多い。特に (d) は, N_d が 5 以下の特に緩い表層土が 200cm 以上連続する。また, (a), (c) は N_d が 10 以下の緩い表層土が厚く, 290~300cm ある。一方, (e) は, 1m 以深で $N_d=15\sim 25$ が多く, 全 8 地点の中では比較的良好といえる。(f), (h) は N_d が 20 以上の締まった地盤を含むことがわかる。

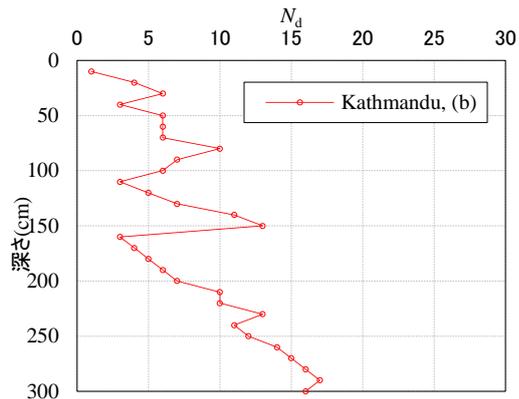
(b) Kathmandu, Vishnumati 川近傍

図-4 地点ごとの深さ～ N_d 関係
