## 池の沢溪岸斜面における土砂動態に関する一考察

山梨大学工学部 学生会員 ○大沼哲郎  
 山梨大学工学部 非会員 市村彰大  
 山梨大学大学院 正会員 荒木功平

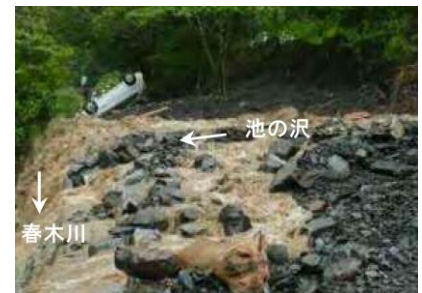
写真-1 池の沢被害状況<sup>1)</sup>

写真-1<sup>1)</sup>は平成23年の池の沢における土砂災害被害状況である。写真-1から自家用車を流下させるほどの規模であったことがわかり、危険性のある渓流であることがわかる。

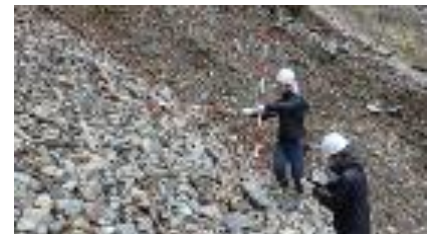
写真-3 ポール横断状況

写真-3 に斜面形状の計測状況を示す．池の沢と斜面との合流点を開始点（基点）とした．計測日は①2015 年 11 月 5 日，②11 月 23 日，③12 月 7 日，④2016 年 1 月 8 日，⑤1 月 15 日，⑥2 月 5 日である（雪崩の際（1 月 29 日）も現場近くにはいた（下流側宿泊施設で待機していた）が，雨が降っており，危険性が高かったため，この日は現地調査を行っていない）．
