災害時における無電柱化の効果

中央大学 学生会員 ○倉本 花絵
中央大学 正会員 佐藤 尚次

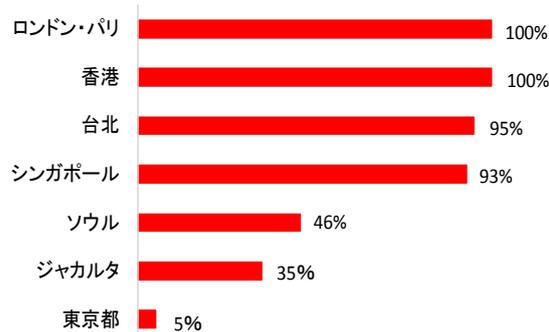
図-1 欧米やアジアの主要都市と日本の無電柱化の現状¹⁾

我が国では、無電柱化事業を「景観・観光」「安全・快適」「防災」の観点から推進している。¹⁾ また評価項目を定め、景観面を中心とした無電柱化の費用便益分析を行なった事例もあるが、防災面に焦点を当てて検討しているものは少ない。⁵⁾ しかし、地震・津波・台風・竜巻などの自然災害が頻繁に発生しており、その結果電柱の倒壊や電線の断線による停電、緊急車両等が通行する道路や避難路への阻害といった被害が生じている。また、我が国の無電柱化率は図-1に示すように東京都の5%が最も高い値となっており、他国と比較しても非常に遅れている。

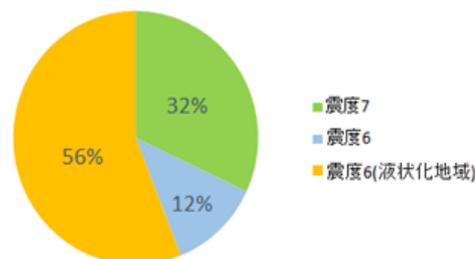
図-2 ケーブル被害³⁾

震度6を観測した地域では液状化が起きたため地中線の被害が大きい。また地中線が停電などの供給支障ありの被害を引き起こす原因として、電線共同溝内にあるケーブルへの被害が主となる。図-2を見ると揺れの大きい地域よりも液状化が起きた地域での被害が大

きいことが分かる。

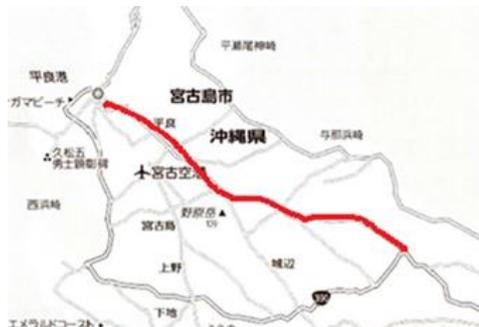
図-2 沖縄県道 78 号

電柱の被害は架空線のみで、被害率は 0.4% という結果となった。この値は極めて低い値であるが、架空線の被害により約 18000 世帯が停電被害に遭い、図-2の赤線に示すような宮古島市内の県道では電柱が倒壊するなど多数の被害が生じ、これにより道路が閉鎖され、通行不能箇所が続出した。

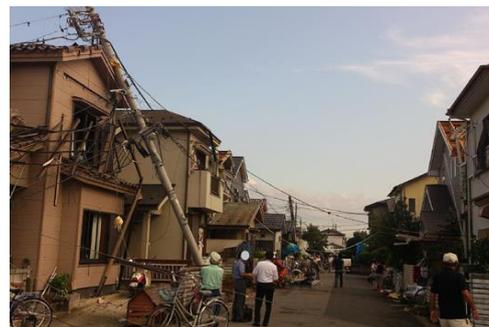
写真-1 越谷市の竜巻被害の状況

2013 年 9 月 2 日に埼玉県越谷市で起きた竜巻は、架空線のみで 46 本の電柱被害を及ぼした。その様子が写真-1 である。市道に建柱されている電柱本数が 12500 本を総数とすると、被害率は式(1)より 0.37% となった。

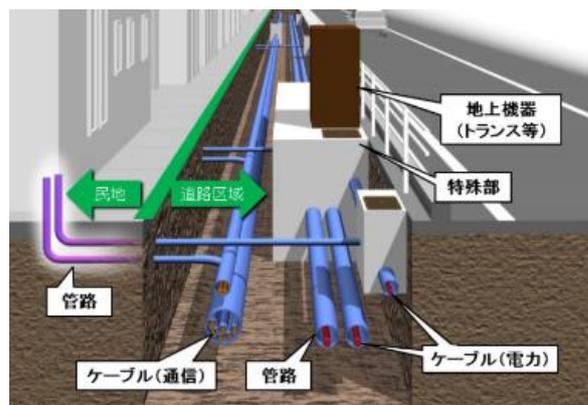
写真-2 電線共同溝

無電柱化は写真-2に示すように電線共同溝方式で行われるのが一般的である。この方法を用いることで電気・電話などのケーブルを保護し安定したライフラインを実現できるだけでなく、これまで述べてきた地震や台風における電線や電柱への被害がなくなり、消防活動への支障が生じにくくなる。
