## 群馬県荒久沢橋における部分塗替え塗装の試行

群馬県では、鋼道路橋の塗替えに関する維持管理の合理化対策として、部分塗替え<sup>1)</sup>の導入検討に取り組んでいる。その一環として、2012年に県内の荒久沢橋を対象に部分塗替え塗装を試行し、併せて本橋の主桁における塗膜劣化後の将来的な腐食減耗量を推定するために、試験片を主桁本体に設置するワッペン式暴露試験<sup>2)</sup>を開始した。

塗替え施工（暴露試験開始）から5年が経過した時点の橋梁本体の状況調査とワッペン試験片の分析を行ったので、その結果を報告する。

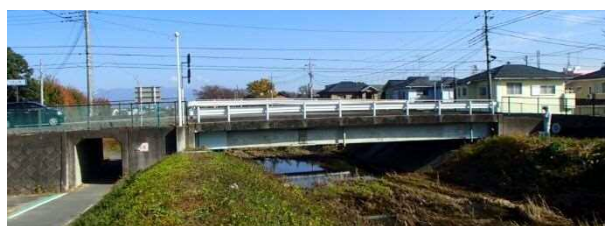
写真-1 橋梁全景

本橋は、高崎市街地近郊の小河川に架かる道路橋である（図-1、写真-1）。当該地はケッペンの気候区分によれば温暖湿潤気候に分類されるが、冬季には路面の凍結防止剤を数回程度散布することがある。

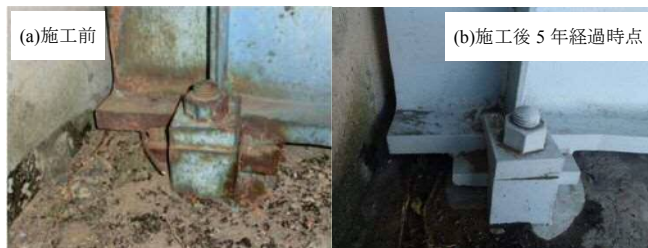
写真-2 桁端部の塗替え前後の状況

Rc-I により塗替えを行った桁端部の代表的な状況を写真-2 に示す。5 年が経過した現時点で塗膜損傷は一切みられない。また、塗残した中間部においても部分塗替え施工時から大きな変化はみられない。

(1) 部分塗替えにより塗替えた部位には損傷は見られず、ブラスト素地調整の品質管理を徹底した Rc-I の効果が発現している。また、建設から 37 年間一度も塗替えが行われていない橋梁中間部 (塗残し部) は、目視では腐食進行は認められないことから、橋梁中間部の腐食環境は緩やかであると考えられる。
