貯水池水位低下時の濁水対策 — 繊維素材による濁質捕捉の試み —

電源開発株式会社 正会員 ○中山 茂央
電源開発株式会社 フェロー 喜多村 雄一

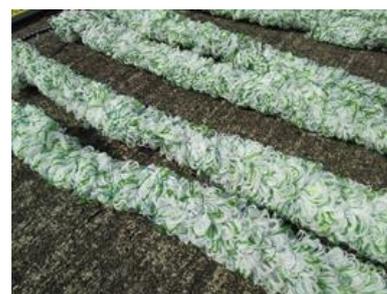
写真-1 繊維素材

繊維素材は、浄化設備において広く用いられている繊維接触材(ホリプロビ、 $\phi 100\text{mm}$)を用いた。一般的に、有機性汚濁物質を微生物の生物分解により浄化する接触酸化法に用いられる素材であり、写真-1 に示すように繊維をループ状に編み上げた構造で比表面積が大きい形状のため無機濁質の捕捉性能も高いうえに、長期間目詰まりを起こしにくく、通水能力を維持しやすい。

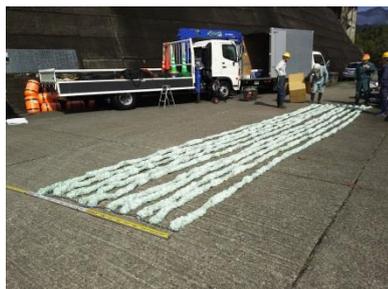
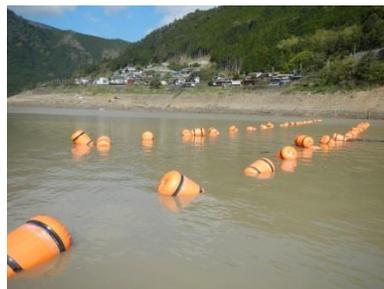
写真-2 組立状況(1組)

写真-2~3 に組立・設置状況を示す。10m の繊維素材 10 本を 20cm 間隔で 1 組とし、50 組を設置幅 100m にわたってロープから吊るし、これを 2 条設置した。使用した繊維素材の長さは全体で 10,000m となる。繊維素材を吊るすロープには 4m 間隔でブイを設置し、端部は湖岸のコンクリート基礎や立木に固定した。

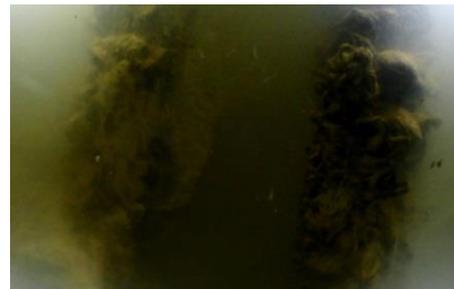
写真-4 濁質付着状況

写真-4に設置から約6ヶ月経過後の付着濁質の状況を示す。繊維素材の原型が分からないほど濁質が付着している。

水中での観察によれば、付着濁質は小さな負荷で剥落してしまうため、設置期間中の出水の都度、あるいは試験体の引き揚げ作業時にも相当量の付着濁質が剥落していると考えられる。そのため、6ヶ月経過後の付着量の計量結果は約330g/mであったものの、実態としては、カオリンで行った室内試験で得られた最大付着量約500g/m相当の付着があったと考えられる。

また、一度付着した濁質は、ある程度大きな塊で剥落する。調査時に確認できた付着濁質量のほかに多くの濁質が沈降したと考えられる。

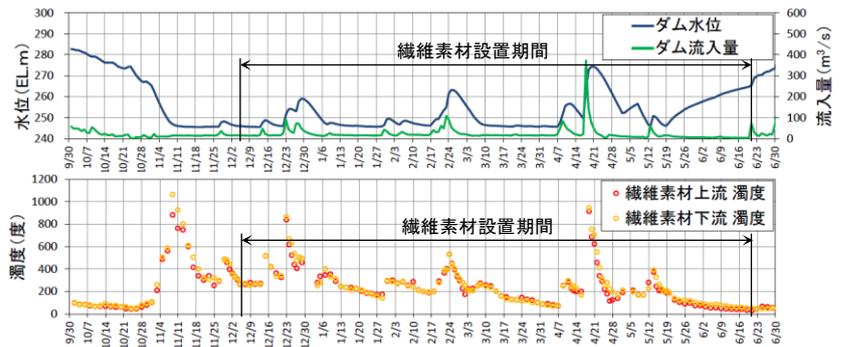
図-1 ダム水位・流入量および繊維素材上下流の平均濁度

図-1 に水位・流入量と上下流の平均濁度の推移、図-2 にイソプレットを示す。水位低下とともに洗掘が生じて濁度が上昇している。また小規模ながら出水によって流入量が増加すると新たな洗掘が生じて濁度が上昇していることが確認できる。繊維素材設置期間における貯水池内の平均濁度は 250 度程度、最大濁度(湖底部)は 1,200 度程度であった。

繊維素材の下流側で濁度が低減されることを期待していたが、上下流の濁度観測結果からは明確な効果は確認できなかった。

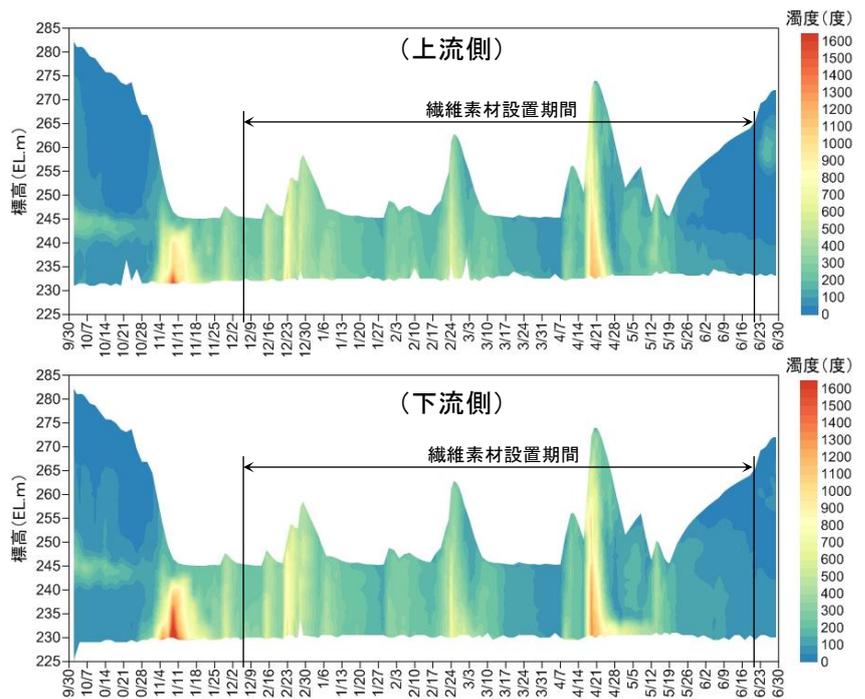
図-2 繊維素材上下流の濁度イソプレット

繊維素材設置断面の上下流において、自動計測により継続して鉛直濁度分布を観測した。

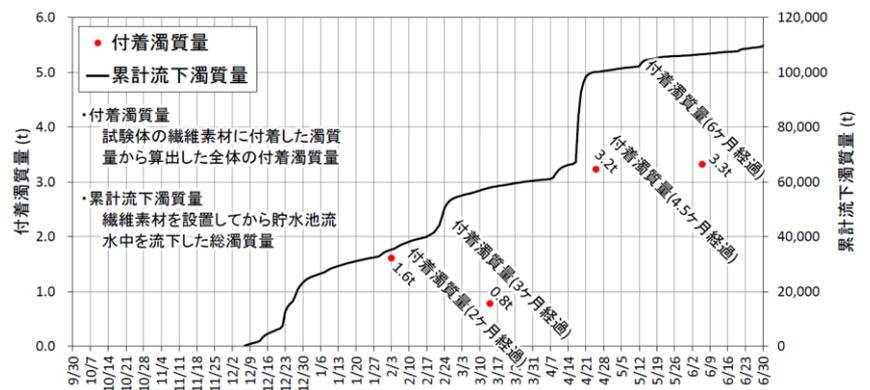
図-3 付着濁質量と累計流下濁質量の推移

図-3に付着濁質量と累計流下濁質量の推移を示す。付着濁質量は、試験体の1m当りの付着量計量結果から全体の付着量を算出し、累計流下濁質量は、上流側の濁度観測結果と採水分析によるSSとの相関に基づき算出した。

6ヶ月経過後において、繊維素材単位長さ当りの濁質付着量は約330g/m、全体の濁質付着量は約3.3tであった。

累計流入濁質量に比べれば計量できた付着濁質量は小さいものの、貯水池内の濁水対策のひとつの手法として有効性を確認することができた。
