## 2016 年 8 月豪雨による多摩地域土砂災害発生箇所の現地調査

| 首都大学東京 | 都市基盤環境コース | 学生員 | ○田中 | 直也 |

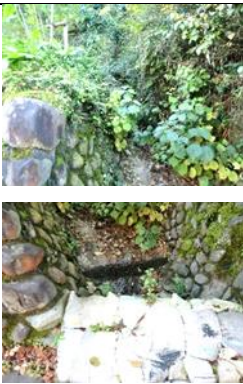
| 対象箇所<br>(災害形態) | 地形<br>模式図 | 写真 | 対策工の状況<br>総合評価 |
|---|---|---|---|
| No.1<br>青梅市<br>(土砂流出) | 斜面沿いに道路と住宅が平行しており、比高差は約50m程度。道路の幅は6m程度。斜面に排水路が掘られており、降雨時には水が流れる構造になっている。 | | 道路沿いに石積擁壁がある。災害発生後に土砂流出口に土のうが設置された模様。 |
| | | | 排水路の断面は小さいため、雨水と共に流れる土砂が堆積して、道路に土砂が流出した事例。排水路には、折れた枝や、タイヤのようなゴミが堆積しているため、再度発生する可能性が高いと予想される。排水路の断面を拡張する必要がある。 |

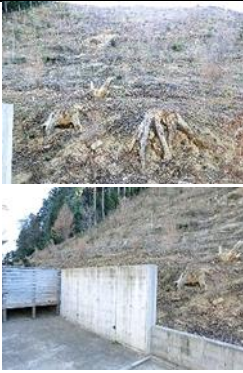
| 対象箇所<br>(災害形態) | 地形<br>模式図 | 写真 | 対策工の状況<br>総合評価 |
|---|---|---|---|
| No.5<br>青梅市<br>(斜面崩壊) | 青梅市の住宅街に隣接する比高差30mの斜面。多摩川に接続する支川が近くを流れており、斜面の排水機能を担っている。 | | 斜面上に簡易的な木製の柵が設置されている。斜面下部の住宅との境には、コンクリート製の防壁、住宅路との境には低いコンクリートブロックの防壁が設置されている。 |
| | | | 東京都水産振興財団が管理している斜面で、花粉の少ない森づくり運動の一環で、杉の木が伐採されている。植生は土を保全し、土砂災害を予防する機能があるため、現在の姿は土砂災害の観点からいうと望ましくない。今後は、花粉の少ない樹木を植樹するなどの対応が必要。 |

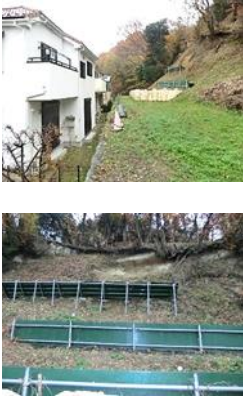
| 対象箇所<br>(災害形態) | 地形<br>模式図 | 写真 | 対策工の状況<br>総合評価 |
|---|---|---|---|
| No.8<br>日野市<br>(斜面崩壊) | 多摩丘陵北部に位置し、比高差20mの斜面。斜面後背地には平山城址公園が広がっている。斜面の下には住宅街が広がっており、多くの住宅が立ち並ぶ。 | | 住宅の裏に石積擁壁がある。災害発生後に、再発防止策として、斜面上にトタン製の柵の設置と土のうが設置されている。 |
| | | | 斜面と住宅との距離が非常に近く、石積擁壁から住宅までは1mもない。斜面上部の樹木は斜面下方向に傾き、倒木する恐れがある。さらに、切り株の放置は後に、腐食により土層の強度を低下させる為、早急な対応が必要であると考えられる。 |
