## 地下水の上昇による斜面崩壊の実験的考察

東京都市大学 学生会員 ○帆保康幸  
 (独)労働者健康安全機構労働安全衛生総合研究所 正会員 平岡伸隆  
 東京都市大学 正会員 伊藤和也

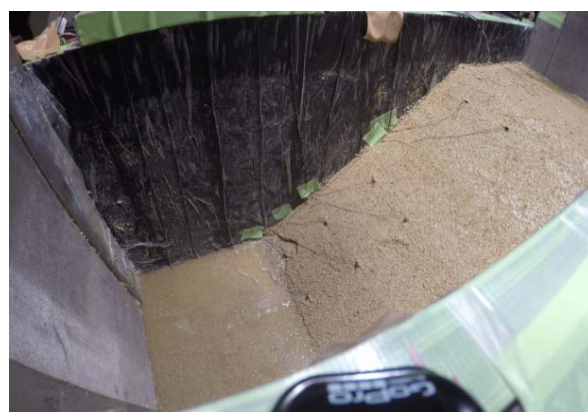
図 5 地下水上昇中の勾配 40 度斜面

実験時間は水位上昇開始5分前を0秒としデータ整理を行った。勾配40度斜面での地下水上昇中の斜面を図5に示し、実験終了後の斜面を図6に示す。圧力水頭を土槽のスケール内にプロットしたものを図7に示し、ひずみの時系列変化を図8に示す。

勾配40度斜面では開始から551秒後に法先からの水平部に飽和帯が確認され、861秒後に水平部は全て飽和帯になった。その後法先は徐々に浸透性崩壊を起こし、開始から1093秒後に表層ひずみ計ch28の周辺の崩壊を確認した。さらに1208秒後ch28の周りが崩れ続けた。その後も給水を続けると水位上昇開始後1537秒

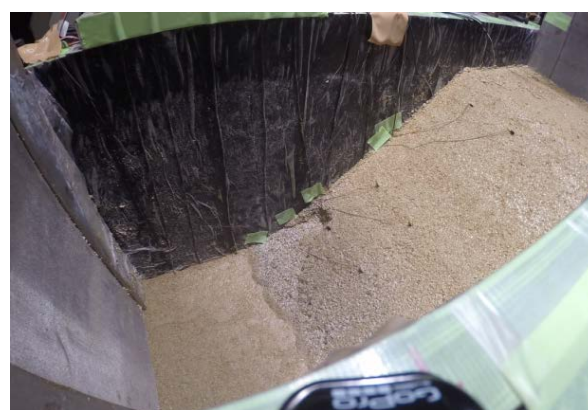
図 6 実験終了後の勾配 40 度斜面

から 1781 秒にかけて水みち周辺で断続的に浸透性崩壊が発生し, 1628 秒後には ch28 周辺の崩壊箇所からパイプ流が確認され, 1781 秒後に浸透性崩壊が表層ひずみ計 ch26 の上段に設置した ch26 手前まで達した. パイプ流が発生した近傍で高さ 1.5 m の土砂が崩壊し流出した. 約 1900 秒後に給水タンクの水が無くなったため実験を終了した.

まず勾配 40 度斜面の法肩が崩壊しなかった要因として, 1) 初めに弱部となった斜面左側の崩壊箇所においてパイプ流が発生したことにより, 供給した水の多くがそこを流れ, 排水工の役割をした. 2) パイプ流の発生によって斜面下部の一部が小規模に崩壊しても 20 G 場換算の斜面高さ 5 m, 勾配 40 度斜面では大きな崩壊に至るまでのエネルギーが無かった. 3) 約 1900 秒後に給水タンクの水が無くなり, 以降水位が低下し始めたため, という 3 つの要因が挙げられる.

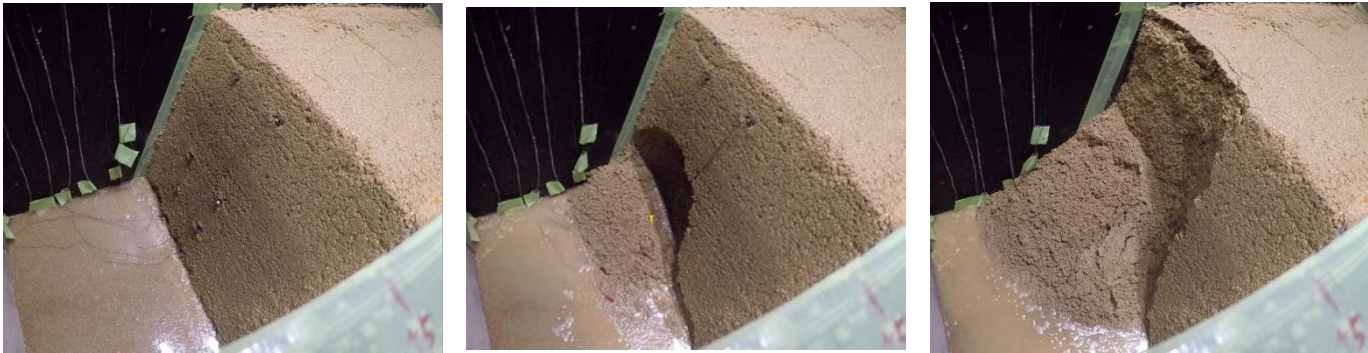
(a) 浸透性崩壊開始時 (b) ch26 付近崩壊 (c) 法肩崩落直後

図 9 斜面 75 度の土槽

勾配 75 度斜面での地下水上昇中の斜面が浸透性崩壊をし始めた様子, ch26 付近が崩壊した様子, 法肩が崩落した瞬間の様子を図 9 に示す. 圧力水頭を土槽のスケール内にプロットしたものを図 10 に示し, ひずみの時系列変化を図 11 に示す.

勾配 75 度斜面では開始から 625 秒で法先からの水平部に飽和帯が確認され, 1046 秒後表層ひずみ計 ch28 の下で浸透性崩壊が始まり, 1074 秒後に水平部は全て飽和帯になった. その後も給水を続けると開始から 1279 秒後に ch28 周辺が崩壊し, 1468 秒で ch26, 1469 秒で ch24, 1490 秒で ch23 付近がそれぞれ短時間の間で崩壊し, 1492 秒で中央から奥側の法肩が崩落した. 1577 秒後に給水を終了し, 1 分に 1 cm のペース (20 G 場で換算すると 20 cm) で給水側の水位コントロール領域の水位を下降させ始めたが, 1690 秒後に中央から手前の法肩が崩落した. 各ケースの実験で発生したイベント時間の比較を表 2 に示す.

勾配 40 度斜面では斜面左側にパイプ流が発生し, その周辺が浸透力によって徐々に崩壊し, 法肩付近での崩壊が確認されなかった. 一方で, 勾配 75 度斜面では法先が浸透性崩壊を起こし, 法先が崩壊したことによって支持力を失い, 法肩が崩落した. 斜面中腹からパイプ流を伴った崩壊が発生し, 勾配 40 度では安定となったが, 75 度は直後に法肩から大崩壊が発生した.
