平成 29 年台風 5 号により山梨県大月市賑岡町浅利で発生した土石流災害について

山梨大学大学院 学生会員 ○韓 森 正会員 後藤 聡 学生会員 Mega Lia ISTIYANTI
 山梨大学 徳永 翔 正岡 翔 小澤 尚弥 石川 卓人 花木 智洋 堀 翔希
 山梨県県土整備部 藤本 雅樹

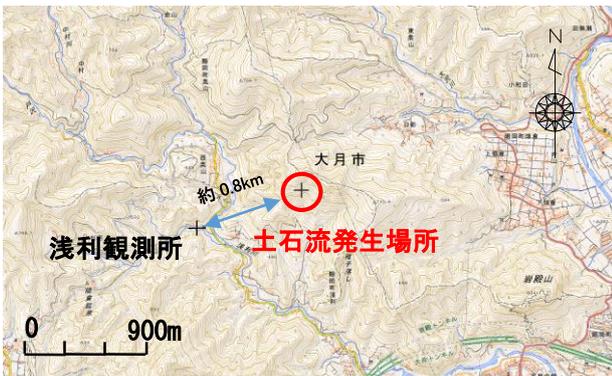
図 - 1 土石流発生場所

今回発生した土石流の発生場所および斜面崩壊と土砂流出範囲（写真）について、図 - 1 および図 - 2 にそれぞれ示す。さらに、斜面崩壊と土砂流出範囲の平面図及び断面図を図 - 3 および図 - 4 にそれぞれ示す。土石流が発生した場所は、大月市賑岡町浅利で、相模川水系桂川支流浅利川の東側（標高 690m）において斜面崩壊が発生し、土石流は南北方向に標高約 430m まで流下した。斜面崩壊が発生した地質は、約 1500 万年前～700 万年前（中-後期中新世）に噴火した火山の岩石（安山岩）である。

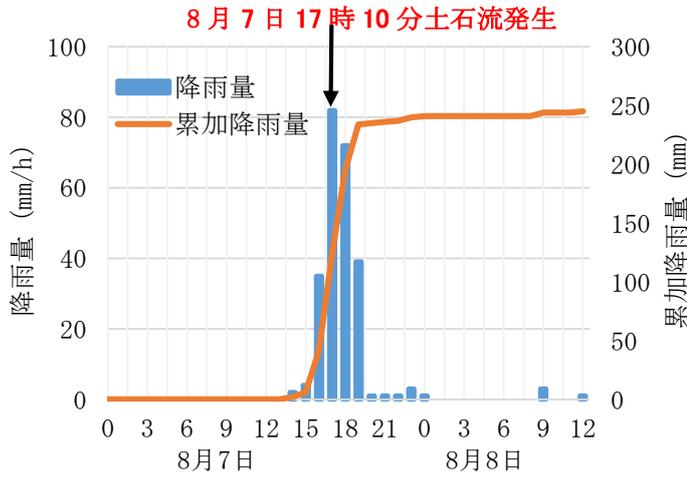
図 - 5 時間雨量と累加雨量の時刻歴 (浅利)

図 - 5 に、大月市賑岡町浅利観測局（災害発生場所から約 0.8km 離れている）での時間雨量と累加雨量の時刻歴を示す。この図に示すように、最大時間雨量 82mm（8 月 7 日 16 時～17 時）、連続雨量 245mm の降雨であった。8 月 7 日 16 時 15 分に土砂災害警戒情報（大月市）が発表され、土石流発生時刻は 17 時 10 分（地元住民による証言に基づく）である。図 - 6 に、8 月 7 日 17 時 10 分における雨量分布図を示すが、降雨が土石流発生場所に集中していることが分かる。

今回発生した土石流は、狭い地域に短時間に強い雨が降ったことにより、地下水が上昇し不安定化したことにより斜面崩壊が発生し、溪床堆積物を巻き込んで土石流化したことが特徴である。今後の課題として、風化した安山岩の強度や浸透性能を検討することにより、斜面崩壊の発生機構を考察する必要がある。

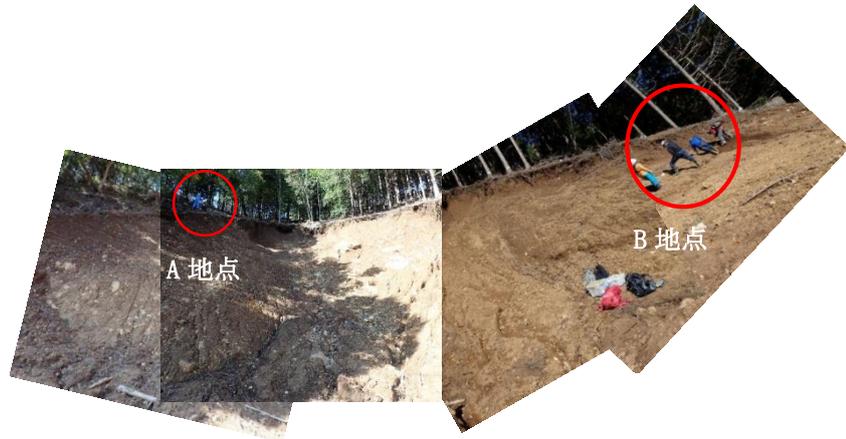
図 - 7 崩壊斜面における滑落崖の露頭写真

平成 29 年 10 月 26 日に現地調査を行った。図 - 7 に、斜面崩壊における滑落崖の露頭写真を示す。斜面崩壊の規模は、概ね幅約 30m×長さ約 30m×深さ約 7m であり、滑落崖は表土と風化した安山岩から成っており、安山岩の一部は土砂化していた。図 - 7 に示す A 地点において簡易動的コーン貫入試験を実施し、N 値に換算した試験結果を図 - 8 に示す。この図より、深度 120 cm 程度において N 値が 10 を越えるが、それ以深の N 値は 10~30 程度であることが分かる。

図 - 7 に示す B 地点においてすべり面上部にあつたと思われる風化した安山岩が地山として残っていたので、そこから試料を採取し、粒度試験を行った。図 - 9 に崩壊した土砂の粒径加積曲線を示す。
