## 水深と速度の違いによる口蹄疫発生時の車両消毒の効率化の検討

東海大学大学院 学生会員 ○小俣直也

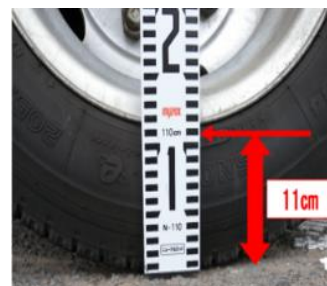
写真-1 水深の設定方法

4 台のカメラ位置から見た実験映像の中から、今回は消毒槽正面に設置したカメラ 3 から見た映像を元に水深 11 cm 時の水しぶきの飛散状況について考察していく。水深の設定方法としては「タイヤが最も大きいトラックのホイール下部から地面までの距離が 11 cm であり、タイヤ全体を消毒することが可能である」と考えたため、設定した(写真-1)。写真-2 は水しぶきの高さ設定方法を示している。水しぶきの高さはタイヤの下部から最も距離が離れている所を最高到達点、横幅は車両側面から最も距離が離れている所を最大横幅とした。図-2～図-4 の赤字と青字はそれぞれ最大値・最小値を示している。

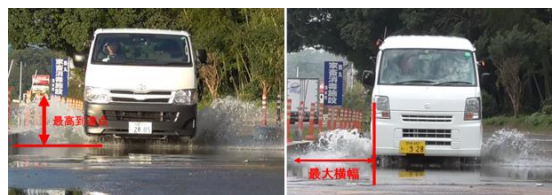
写真-2 最高到達点・最大横幅
