第三海堡遺構コンクリートの強度

防衛大学校 (学) 因幡 裕・(正) 正垣 孝晴

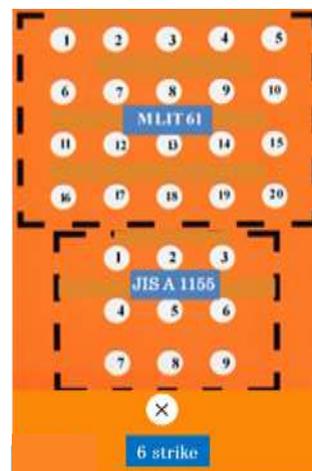
図-1 SHTの測定点

SHT(JGS 3411)²⁾は、15~50cmの測定面内で9点以上の測定点を設けることになっている。また、測定点に1mm以上の凹凸がある場合は、グラインダーや砥石等で凹凸が1mm未満に成形することになっている。国土交通省官房通達(国管技第61号)(MLIT 61)は、土木学会基準(JSCE-G 504-1999)⁴⁾として、20の異なる位置から得た測定値 S_s の平均値 \bar{S}_s を代表値としている。しかし、本稿が対象とする施設は、日本遺産や国指定の重要文化財等の史跡であるので、石材等の表面加工に加え、材質変化や損傷に繋がる多点測定は許されない。したがって、本稿では測定点は対象材料を代表する位置を目視により決めて、同じ位置を6回打撃して測定した。これらの測定位置を図-1に示す。

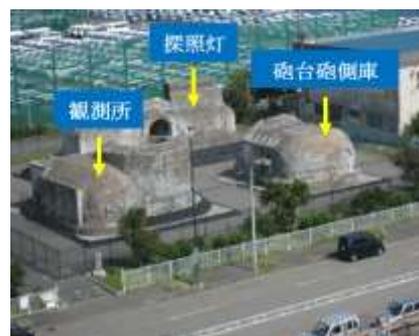
写真-1 第三海堡遺構の全景
表-1 SHTの測定箇所と数量

写真-1は、第三海堡遺構の全景を示している。SHTによる強度の測定は、表-1に示す各施設の内外壁面に対する複数地点で行った。

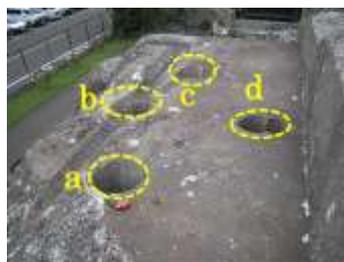
写真-2 探照灯屋上の削孔位置

写真-2は探照灯の屋上を示している。

施設の移設に必要なコンクリート強度を確認するために、直径40cm程度の削孔が設けられている。この削孔は、2006年の移設時に設けられているのでSHTによる強度測定は12年間は自然状態下であるが、写真-3に示すように目視によるコンクリートの風化や劣化は認められない。図-2は、写真-2で示す削孔内で行ったSHTの測定位置と数量を示している。削孔の屋上面と天井面から10cm内部の位置の強度を測定しているが、図-2に示す表には、それらの試験数量もまとめている。写真-4と5は、写真-2のaとcの屋上表面のSHTの測定位置を示している。削孔縁側から3.5~20cmの距離で、aとc孔で、それぞれ4と2列の側線上のコンクリート表面の強度を測定した。施設が完成して96年経過しているためコンクリートの材令も96年であるが、大正12(1923)年から平成12(2000)年の間は海中に没していたことになる。すなわちコンクリート表面は海水中77年、空气中19年、そして図-2(写真-3)に示すコンクリート内部は、削孔後12年間に亘り自然環境下の変化を受けた強度を測定することになる。しかし、削孔後のコンクリート表面は、写真-3で述べたように風化や劣化は認められず新鮮な状態であった。

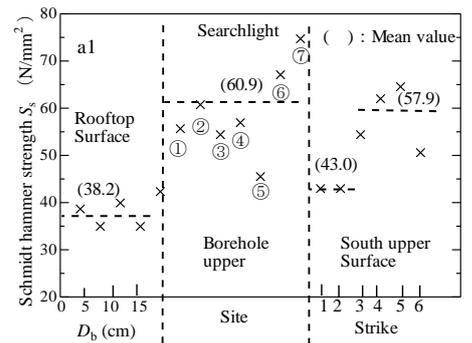
図-3 探照灯のSs

図-3は探照灯のSsを示している。図の左は探照

灯屋上部 (Rooftop surface) の写真-4で示すa1列の1打点のSsが、孔壁縁からの距離D_bに対してプロットしている。これらのSsはD_bに対して特徴的な傾向はなく、平均値は38.2 N/mm²である。図-3の中側に示すSsは、図-2に示すa孔の上部 (Borehole upper) で測定した7個所の1打点の結果を示しているが、場所による特徴的な傾向はなく平均値(60.9N/mm²)は、a1の38.2N/mm²より大きい。一方、図-3の右側のSsは、探照灯南側の外壁の上部側 (South upper surface) の1個所を6打点したSsをプロットしている。最初の2打点のSsは同等であり、その平均値Ssは43.0N/mm²とa1(38.2N/mm²)の値と同等である。しかし、3打以降のSsは大きくなり、この間の4打のSsは57.9N/mm²であり、削孔内のSs(=60.9 N/mm²)と同等の値である。これらのことは1打点のSsはコンクリート内部の値より小さく、3打以降に(図-3の場合)内部のSsと同等の値を示していると解釈される。松倉・青木⁵⁾は、砂岩に対する21打点の測定から、最初の数回のSsの値が小さい理由として、表面の風化や緩み層の硬度を反映していると分析している⁵⁾。初回のSsが小さい同じ傾向は、2017年に建設された防衛大学の鉄筋コンクリート構造物(5階建)でも別途確認している。

図-6, 7 は観測所外壁のそれぞれ南と東側の Ss を示している。図-6 の MLIT の図中の凡例に示す × (Upper), ○ (Middle), + (Lower) は、写真-6 に示す構造物の上, 中, 下の部分を示している。下部は地表面下に位置した部分であるが、中部と上部の Ss に比較して値が小さい。図-3 (探照灯) で明らかにした MLIT61, JIS A 1155, 6 打法

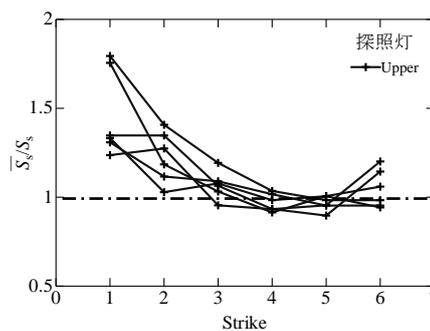
図-4 \bar{S}_s/S_s と打点数の関係 (探照灯外壁上部)

図-4 は、探照灯外壁の上側の測定値として Ss が一定値になった $\bar{S}s$ に対する Ss の比 ($\bar{S}s/Ss$) を打点数に対してプロットしている。1 打点の $\bar{S}s/Ss$ は 1.2~1.8(平均値は 1.4)である。また、2 打点と 3 打点のそれらは、それぞれ 1.1~1.4 (平均値 1.2), 0.9~1.2 (平均値 1.0) であるが、4 打点以降の平均値はほぼ 1 となる。すなわち、図-4 は、探照灯外壁の上側では、コンクリート内部の $\bar{S}s$ を知るには 4 打点程度必要であることを示している。図-4 の $\bar{S}s/Ss$ の平均値は、各打点の Ss を乗ずることでコンクリート内部の Ss に補正する値として利用できる。図-5 は探照灯屋上の a-2, a-3, a-4 と c-1, c-2 の削孔毎に測定した Ss にこの補正値を乗じて推定したコンクリート内部の Ss を D_b に対してプロットしている。 $\bar{S}s$ は D_b に依存していないことは図-3 の左側に示した図と同じ傾向であるが、表-2 に示した c 孔の Ss が a 孔のそれより幾分大きいことを含め、Ss も同等である。

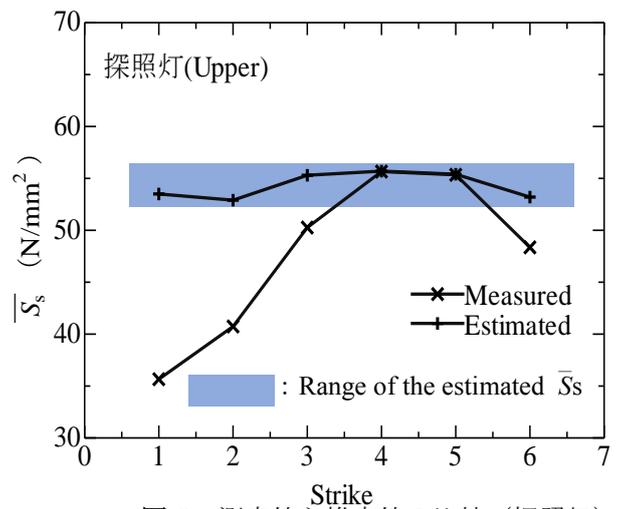
図-8 測定値と推定値の比較(探照灯)

表-6はMLIT 61で測定した構造物内外の壁面の S_s に、表-5の \bar{S}_s/S_s の平均値を乗じて推定したコンクリート内部の S_s の統計量をまとめている。表-7と表-8は、表-6で示した S_s の統計量を、それぞれ施設の上部和下部でまとめている。表-5の補正値を用いて推定した S_s の範囲は、上部で53~63 N/mm²(表-7)、下部で45~59 N/mm²(表-8)と小さい。また、図-8は、一例として、探照灯上部の測定値と表-7で示した推定値を打数に対してプロットしている。

3打点までの測定値の補正の状況が視覚的に理解できるが、他の施設に関しても同じ傾向であることを確認している。
