## ポーラスコンクリートの衝撃吸収に関する基礎的研究

日本大学 学生会員 ○高野 将成 日本大学 鈴木 直登  
日本大学 大野 航平 日本大学 正会員 齊藤 準平

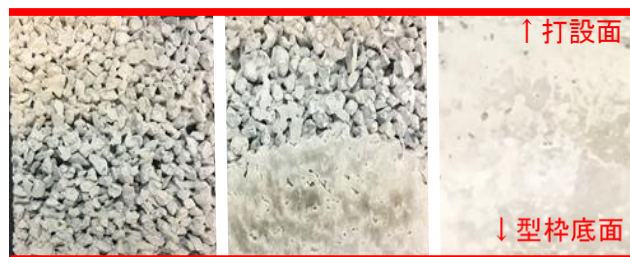
写真-1 供試体断面 (W/C=75%の場合)

(a)  $V_m/V_g=30\text{Vol}\%$  (b)  $V_m/V_g=50\text{Vol}\%$  (c)  $V_m/V_g=80\text{Vol}\%$

写真－1に打設した供試体の側面部表面の状況を示す。 $V_m/V_g=50V_o1\%$ ,  $V_m/V_g=80V_o1\%$ においては下部に結合材が溜まり均一な空隙を形成できていないことが認められる。これは粗骨材表面に対して、結合材が飽和していることを示唆するものである。さらに  $V_m/V_g$  が大きくなると、結合材がより垂れることがわかる。一方,  $V_m/V_g=30V_o1\%$ 以下では、骨材が均一に結合できていることが認められ,  $V_m/V_g=30V_o1\%$ 以下であれば良好な結合ができることが分かる。

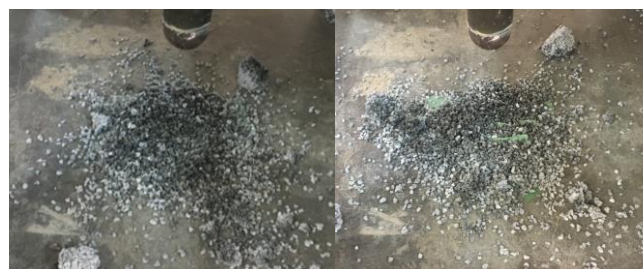
写真－2  $V_m/V_g=5V_o1\%$ の供試体破壊状況

写真－2には  $V_m/V_g=5V_o1\%$ の場合の衝突実験後の様子を示す。写真に示すように, 供試体はいくつかの塊状に分裂するのではなく, 骨材単体で粉砕する様相を呈していた。その飛散距離は最大でも半径 50cm 程度であった。これは供試体と重錘が衝突した際に, その衝撃が供試体内部の結合材を破壊しながら伝達することによって, 衝撃を分散したために起こったものと考えられる。

- 1) 衝突時の加速度は  $V_m/V_g=30V_o1\%$ で頭打ちになること,  $30V_o1\%$ 以下では  $V_m/V_g$  が低くなるほど小さくなる傾向を示した。
- 2) 衝突時の加速度に対する W/C の違いの影響は, ほとんど認められない。
- 3) 破壊しない供試体に比べ破壊した供試体は衝撃を吸収し, 加速度を小さくする傾向を示した。また, その破壊状況は粉砕する様相を呈した。
