## 大谷石の擁壁モデルの構造を利用した風化の再現と防止法の検討

宇都宮大学 学生会員 ○榎木 康佑  
大谷石産業 飯村 淳  
宇都宮大学大学院 正会員 清木 隆文

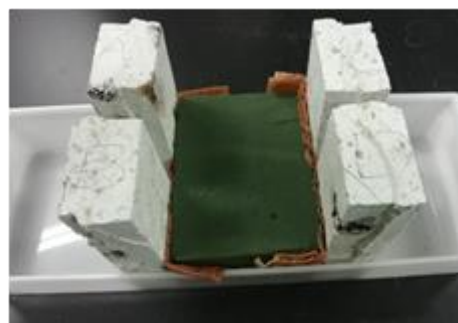
図-1 大谷石の擁壁モデル

擁壁のモデルを使用し、擁壁の水による風化現象の進行の再現を試みるため、50mm×100mm×30mm に形成した大谷石試料 a~c の 3 個と、潤滑剤を塗布した d~f の 3 個の試料を、表裏と上下で①, ②, ③, ④, の四つの面に分け、②の面だけ蒸留水を浸み込ませたスポンジが接するようにして擁壁裏側の水の供給源を再現し、変化を観察した。(図-1)水分の蒸散速度を加速させるために 50℃に設定したインキュベータに入れて観察する。この条件は、常温時より 1 サイクルが 3 倍ほど早く行える。また、17 時間水を供給し、7 時間は水を供給せず乾燥させる。

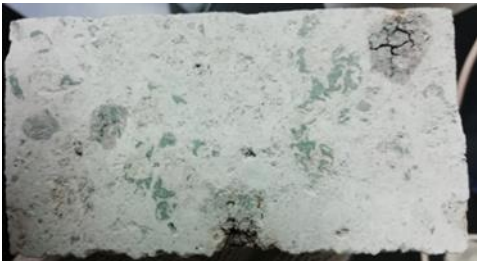
図-2 初期の無加工の大谷石 c (面③④)

図-2 と図-3 を比較するとどの面も茶色く変化していることが分かる。また、面④が最も茶色く色調変化していることも分かった。潤滑剤を塗布したものも全体的に色調変化したが、無加工のものほど大きく変化しなかった。1 ヶ月後の a, b, c, d は茶色い部分が減った。

使用したカメラは SPECIM 社の SPECIM IQ で、画像処理によって波形から定量的に材料の性質や風化の状態を区別できる。その指標を作るために、前節の試験で風化を進行させた試料(図-2)を撮影し解析した。
