# トンネル点検の実務における走行型画像撮影技術のひび割れ検知精度の調査

金沢工業大学 学生会員 ○斎藤 健太  
 中日本高速道路（株） 鈴木 俊雄  
 金沢工業大学 正会員 木村 定雄

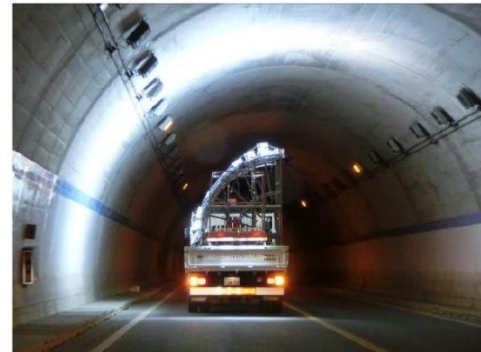
図-1 走行型画像撮影技術を用いた点検車両

走行型画像撮影技術を用いた点検車両を図-1に、得られる結果の一例を図-2に示す。この計測方法は、計測車両を走行させながら、覆工コンクリートの表面を連続的に撮影することにより、得られた静止画からひび割れ等を抽出し、変状の分析を行うものである<sup>2)</sup>。

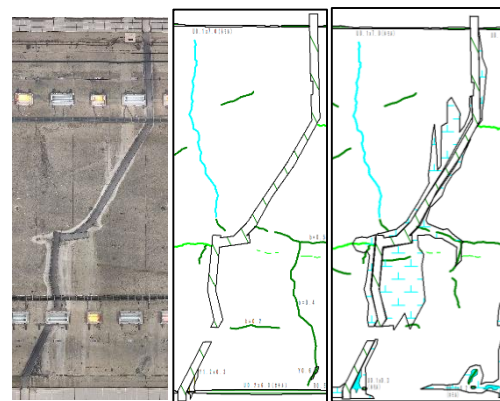
図-2 トンネル覆工の損傷例

左) 実際の写真

中) 近接目視点検の変状図

右) 走行型画像撮影技術の変状図
