## 渋谷駅改良工事における宮益架道橋の橋台拡幅について

東日本旅客鉄道株式会社 東京工事事務所 正会員 ○平山武志 正会員 田中永之

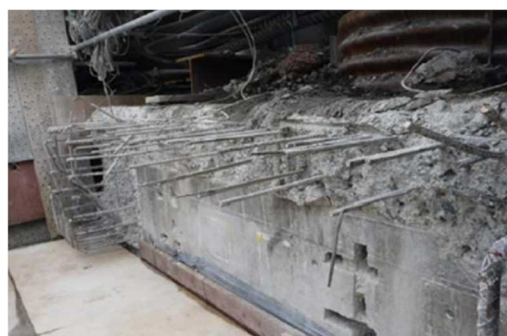
写真1 既設コンクリート切り状況（品川方）

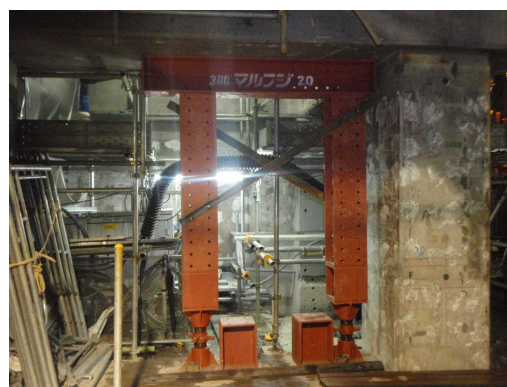
写真2 上層横梁支保工（新宿方）
