## 観測水面形の時間変化に基づいた平成26年8月洪水時の物部川河口礫州変形過程の検討

中央大学大学院 学生会員 ○バック シー ハイ  
 国土交通省 四国地方整備局 高知河川国道事務所 正会員 久保 宜之  
 中央大学研究開発機構 正会員 竹村 吉晴  
 中央大学研究開発機構 フェロー 福岡 捷二

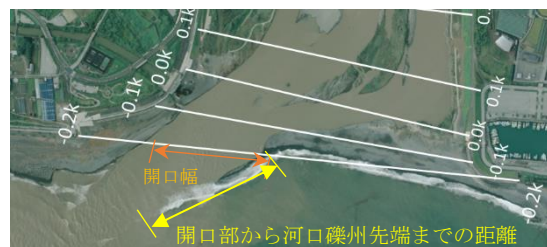
図-2 平成26年8月洪水直後の物部川河口礫州

図-2は平成26年8月洪水(最大流量 $2700\text{m}^3/\text{s}$ )終了時に撮影された航空写真である。河口礫州の開口幅が拡大しており、右岸側では河岸侵食が生じている。図-3は平成26年8月洪水時の水位観測地点を示す。物部川河口部では、洪水時の河口礫州の開口機構を把握するため、200m~400m間隔で圧力式水位計を設置し、洪水時の水面形観測が行われた。図-4は平成26年8月洪水時の深淵地点の流量、図-5は高知港の潮位と有義波高である。平成26年8月洪水は2波形であり、洪水1波目から洪水2波目の間に最大で約9mの高波浪が生じている。

河口～0.9kmの平成26年8月洪水2波目後の河道形状には平成27年3月の測量横断面を用い、河口礫州の形状は図-2に示した洪水直後の航空写真を参考に決定した。一方、洪水1波目直後には航空写真が撮影されていない。このため、過去に発生した洪水について、洪水直後の航空写真からピーク流量と開口幅及び開口部から河口礫州先端までの距離(図-2参照)の関係を調べ、これらの結果を参考に洪水1波目後の河口礫州の形状を決定した。洪水1波目は平成26年8月2日の14時～20時、洪水2波目は平成26年8月10日の2時～6時の時間帯で河口礫州と河道の形状を変化させた(図-4参照)。

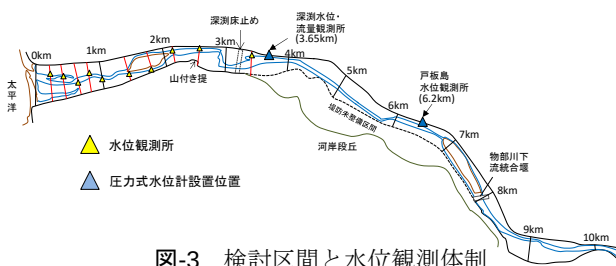
図-3 検討区間と水位観測体制

解析区間は海域~8.4km(図-3)区間とする。解析初期の地形は平成25年2月の定期横断測量成果や平成26年5月の河口部の等深浅図を用いて作成した。上下流端の境界条件は戸板島観測所(6.23km)水位ハイドログラフ、高知港の潮位ハイドログラフ(図-5)をそれぞれ与える。図-6は河床変動解析に用いる粒径分布である。
