## 軌道縦断勾配変更に伴うホーム低下工について

| 東日本旅客鉄道(株) | 東京工事事務所 | 正会員○岩田裕太 |

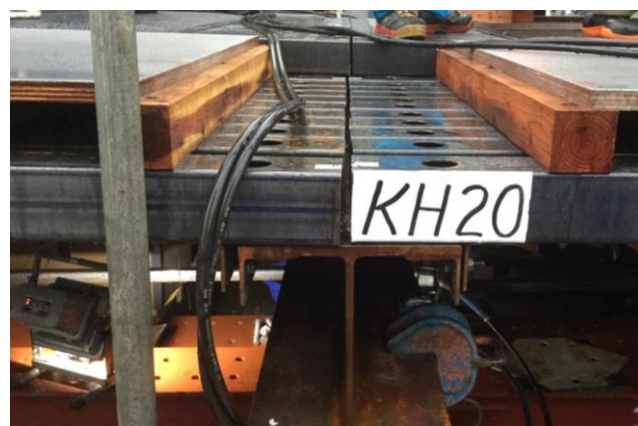
図-8 試験施工による遊間の確保

ホーム低下の課題を抽出するため、標準部と同構造の模型を実物大で製作し、試験施工を実施した。試験施工での課題と対策を以下に記す。①低下中に桁が水平方向に移動してしまうため、対策としてレバブロックを用いて桁位置の修正を実施。②低下前後における角鋼管と角鋼管の遊間が最大で 7mm 減少するため、対策として低下前に 7mm 以上の遊間を確保した(図-8)。③角鋼管と横桁を締結した状態で低下を行った結果、横桁が設計値まで低下しなかった。対策として、低下前に片側の角鋼管締結ボルトを緩めて、低下後に角鋼管締結ボルトを締めて固定した。

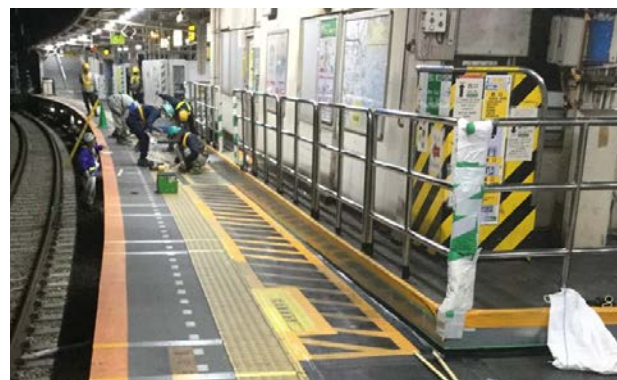
図-9 土留めにより減少したホーム幅員

設計段階から実施工を見据えた施工計画の深度化を行う過程で、以下のような課題が生じた。課題と対策を以下に記す。①当初計画ではホームの低下量を決定するにあたり、軌道低下後に測定を行う事としていたが、軌道低下後に軌道が沈下することを考慮にいと、計画量を低下した際ホーム高さの上限値を超えてしまうことが危惧された。対策として、ホーム低下の前日と直前に測定を行い、ホーム低下当日に低下量の策定・修正を行うこととした。②駅務室部は土留め基礎によってホームと独立している。ホームの低下にともない低下量分の段差が発現するため、柵を設置することで旅客のつまずきを防止する計画としており、ホーム幅員の確保が課題であった。そのため、柵の固定位置を土留めの縦梁から土留め直上に変更することにより、ホーム幅員を 2m 以上確保した。(図-9)。
