大規模土石流モデルを用いた透過型砂防堰堤における破壊事例に関する研究

防衛大学校 学生会員 ○大野峻矢, 嶋川理 正会員 堀口俊行, 香月 智

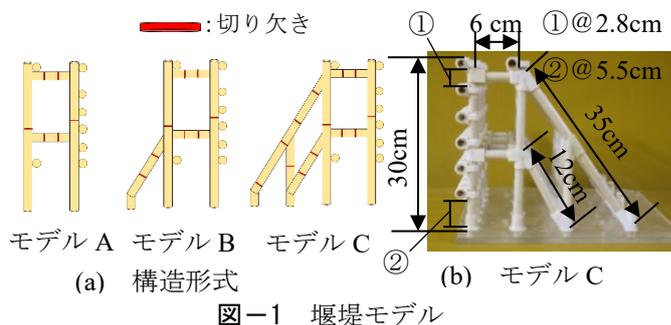
図-1 堰堤モデル

図-1 に、各堰堤モデルの構造形式とモデル C の諸元を示す。また、構造形態における特性を表現するために部材の配置を変えることで、モデル A, B, C を作成した。まず、モデル A は、土石流の衝撃荷重を直接受けるところだけを取り出したものとした。モデル B は、下流側に斜材を入れることで下端部前面に配置している部材の破壊を低減させるために入れた。モデル C は、本研究で検討している実際の堰堤

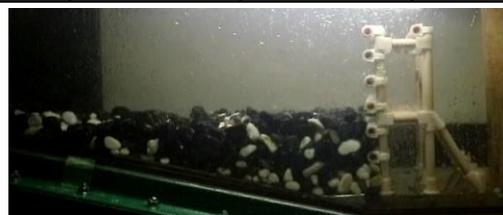
写真-2 礫の初期堆積状態

の形状(南木曾モデル)である。写真-1に、堰堤部材である直径15mmのバルサ材を示す。バルサ材は、比重が0.1~0.3程度の非常に軽い木材である。鋼製部材における相似則を加味して、木材でモデル化しているためバルサ材を用いた。また、円柱形のバルサ材を加工することによって中空にして鋼管を模している。その上で、部材の連結部分はフランジと継手が用いられており、本来の鋼材部分より強度が小さいことが分かっているため、写真-1(b)に示すように旋盤で切り欠きを与えた。なお、継手部は、鋼材強度の70%とされており、別途行った切り欠き量と強度関係から推定されている。次に、部材の接合部材は、3Dプリンターにより作成しており、使用している材料はPLA樹脂である。本来は、連結部分は溶接にしているが、上流側の横部材が前面に来るようにして堰堤を作成している。表-2に実験ケースを示す。また、実際の現地調査における結果をもとにすると、写真-2に示すように堰堤高さの50%まで礫を堆積させておく要領をめぐり、堆積なしの状態ですり流下させるかという違いがある。

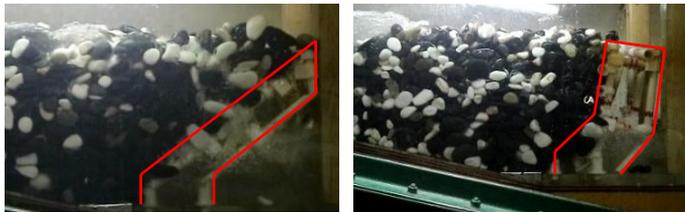
(a) 継手モデルなし (b) 継手モデルあり
写真-3 モデル A 堆積 50%

写真-3に、モデルAの実験結果を示す。どちらのケース

でも堰堤の根元から折れ、続いて後方の縦部材、水平材という順で破壊している。この結果から越流した礫により、下流側部材が完全に破損した状況を再現しておらず、梨子沢第1砂防堰堤のように上部部材のみが流出するといった破壊性状は生じないと考えられる。

- 1)モデルAは、堰堤下部の部材が破壊することで全破壊となった。また、モデルBは部材の中間あたりが破壊することが分かった。一方で、モデルCでは破壊の現象が見られなかった。
- 2)実際の被災事例を再現するには、礫の堆積状況をモデル化して継手部の部材強度を小さくする必要があることが分かった。これを入れることでモデルBは、実際の破壊事例に近くなった。
- 3)今後は、破壊に至るまでに生じている現象については、解析的な手法を適用する必要があるため、スケールの比較を加味して、メカニズムを解明していく予定である。

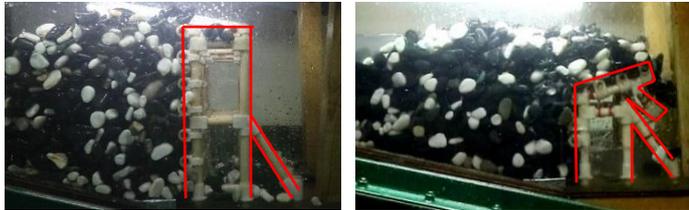
(a) 継手モデルなし (b) 継手モデルあり
写真-4 モデル B 堆積 50%

写真-4に、モデルBの実験結果を示す。継手なしのモデルBは、破壊しなかった。一方、継手ありのモデルBは、堰堤上部が切り欠き部から破壊し、下流部まで部材が流れることがあるが、堰堤下部はそのまま残り、破損がなかった。これは、梨子沢第1砂防堰堤の破壊事例に近い破壊形態を示している。

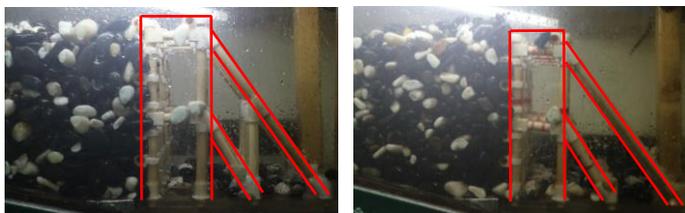
(a) 継手モデルなし (b) 継手モデルあり
写真-5 モデル C 堆積 50%

写真-5に、モデルCの実験結果を示す。梨子沢第1砂防堰堤と同形のモデルCでは、いずれのケースも破壊しなかったことがわかった。
