## 令和元年東日本台風での栃木市中心市街地の浸水被害に周辺河川が及ぼす影響

宇都宮大学 学生会員 ○菅沼舜太郎  
 宇都宮大学 正会員 池田裕一  
 宇都宮大学 正会員 飯村耕介

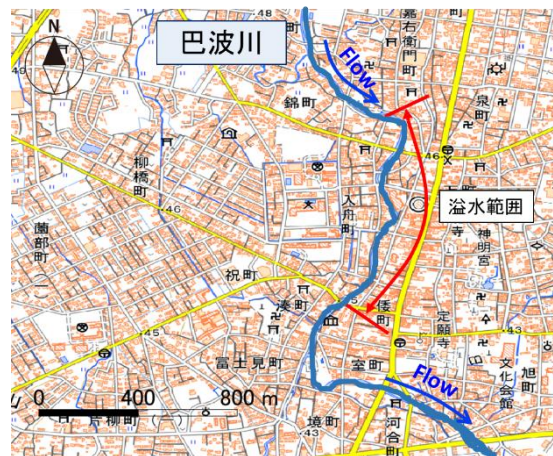
図-1 栃木市中心市街地

令和元年東日本台風では、堤防決壊や河川氾濫等の甚大な被害が広域でみられた。栃木県栃木市の中心市街地でも、巴波川の氾濫により道路が冠水し、建物への浸水もみられる事態となった（図-1）。この地域は過去の災害でもたびたび水害が起きているが、歴史的町街並み景観形成地区に定められているために、築堤などの水害対策が難しい地域である。そこで、今次の台風被害を受けて、国土交通省と栃木県により抜本的な改修が計画されることとなった<sup>1)</sup>。ただし、市街地周辺には巴波川以外の中小河川が多くあり、今次台風で大きな被害も出ている<sup>2)</sup>（表-1）。特に永野川では、その氾濫水が約 10km に渡り堤内地を流下したという解析結果も示されており<sup>3)</sup>、巴波川だけでなく広域的な外水氾濫の検討も必要である。また過去の水害の解析<sup>3)</sup>から内水氾濫に関しても注意を払うべきであろう。

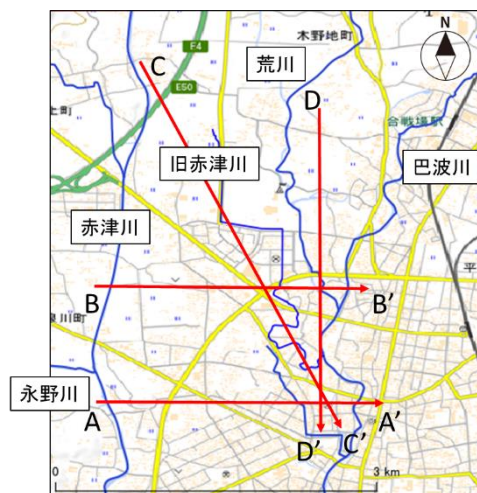
図-2 解析範囲

解析範囲は、図-2 に示すように、栃木市中心市街地を含め東西約 3.5km、南北約 4.5km の範囲とする。これは巴波川と荒川、永野川、赤津川の 4 つの河川が含まれる範囲である。

図-2に示した解析範囲を南北25m 東西25mの格子に分割し、その計算条件を以下のように設定した。
