ホーム移設に伴う既設階段撤去・連絡通路化施工について

東日本旅客鉄道(株) 東京工事事務所 正会員○岩田裕太
 東日本旅客鉄道(株) 東京工事事務所 正会員 中野和也
 東日本旅客鉄道(株) 東京工事事務所 正会員 本波和也

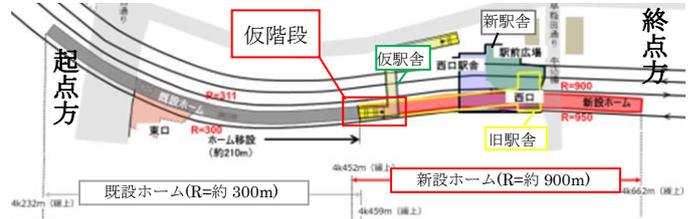
図-1 平面図

飯田橋駅改良工事では、列車とホームの隙間が大きい急曲線区間のホームの安全対策として、ホームを曲線半径の緩やかな区間へ移設を行い、現ホームを連絡通路とする。今回、ホーム切替に伴い施工した既設階段(仮階段)の撤去および現ホームの連絡通路化について報告する。(図-1)。

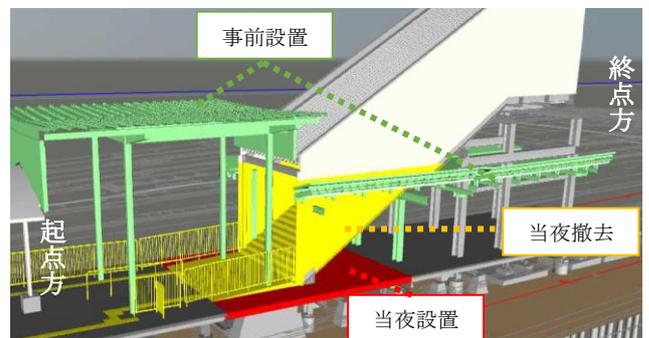
図2 仮階段 3D モデル

今回の切替計画では新設ホームの使用開始・旧ホームの連絡通路化を一晩で同時に行う。仮こ線橋の階段が新設ホームの乗降口付近にあることから、事前に仮設の受け鋼材を設置し仮階段の上家荷重を受け換えておき、使用開始直前の一晩で階段・ササラ桁を撤去する計画である(図-2, 3)。旧ホーム部については東口から新設ホームまでの連絡通路とする計画であり、旅客の安全を確保するため、人止め柵を設置する(図-4)。

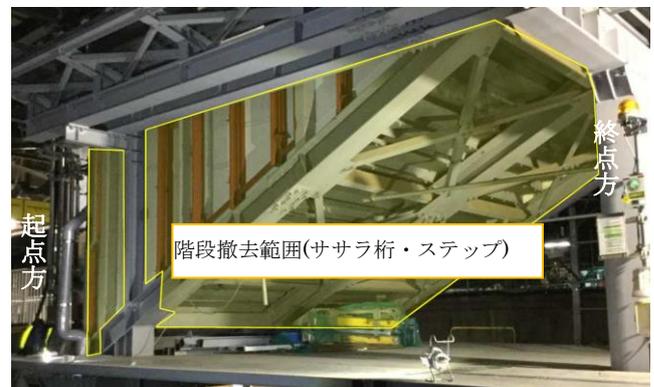
図-3 仮階段

I (階段部):階段部撤去について作業時間の検討を行うと階段ステップ・ササラ桁撤去に多くの時間を要するため、線路閉鎖間合いに収まらないことがわかった。仮階段撤去作業の細分化を行い、事前作業・当夜の線路閉鎖作業・仮西口駅舎の営業終了後にできる作業(以下、シャッター間合い作業)で明確に整理し、一晩の施工に収まる計画への再検討を要した。

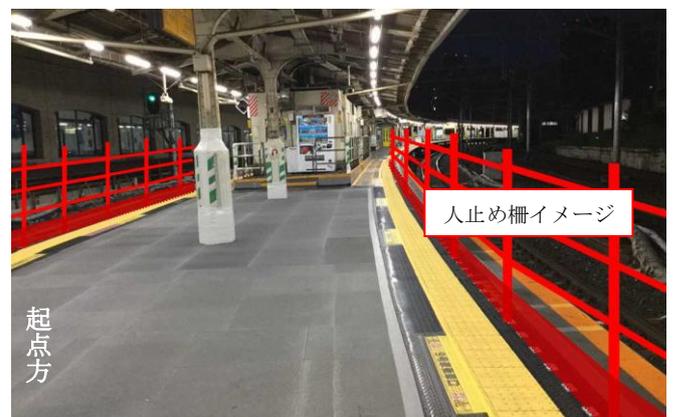
図-4 通路化する旧ホーム

II (通路部):ベースプレートを事前に設置しておき、当夜の線閉間合いで支柱を立てて柵を組み立てる計画としている。人止め柵の設置延長が片側約86mと広範囲であるため、支柱本数にして312本の設置が必要となる。また、誘導ブロックについても通路化に対応するように張り替える必要があり、90m以上の延長となるため、土木の作業のみでもホーム上の作業員が相当数となる。さらに他系統作業との競合により、ホーム上での人止め柵設置工の作業効率が低下し、線路閉鎖間合で作業が完了しないリスクが想定されたため、施工計画の再検討を要した。

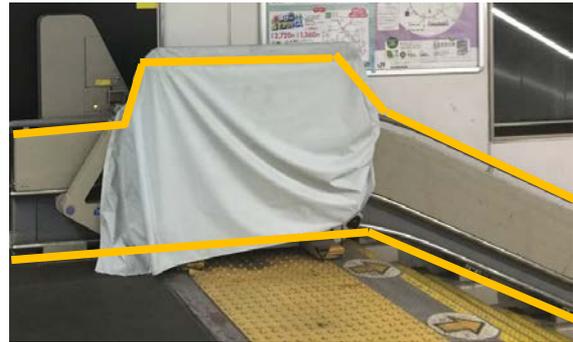
図-5 撤去するエスカル

I (階段部):階段部について以下4点の整理により、当夜での施工が可能な計画を策定した。①階段のステップ部にエスカル(車いす用階段昇降機)が設置されており、階段ステップ撤去の前にエスカルを撤去する必要がある(図-5)。駅と協力し東口のバリアフリールートを利用を促すポスター等を用いて大規模な事前周知を行い、事前撤去を行った。②階段ステップ撤去について試験施工を行った。階段ステップではトルシアボルトを使用しており、試験施工において共回りが確認された。大幅なロスとなることが懸念されたため事前に高力六角ボルトへの置換えを行った。③階段部の側壁を事前にフラットパネルの仮壁にしておくことで当夜に切断作業を実施せずに撤去できる構造とし、壁撤去作業の施工時間を大幅に減らした。④階段撤去工において、仮階段裏のプレス材撤去、階段ステップ撤去等の作業については、仮階段下に仮囲いを事前に設置し、シャッター間合いとした。上述の施工サイクルを精査の上、仮西口駅舎の営業終了を23時(通常1時頃)とすることを営業部門と連携し定めた。

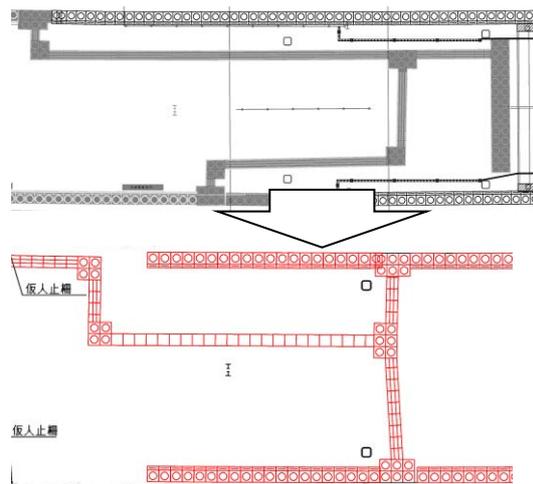
図-6 誘導タイル変更(階段部)

II (通路部):通路部について以下3点の整理により線路閉鎖間合いでの施工が可能な施工計画の策定をした。①事前に連絡通路に対応した点字マットを敷設しておき、その上にゴムマットと点字マットで養生することで、当夜の施工はゴムマットをはがす作業のみとし、張替え作業自体の短縮することで、当夜のホーム上での作業量を減らした。

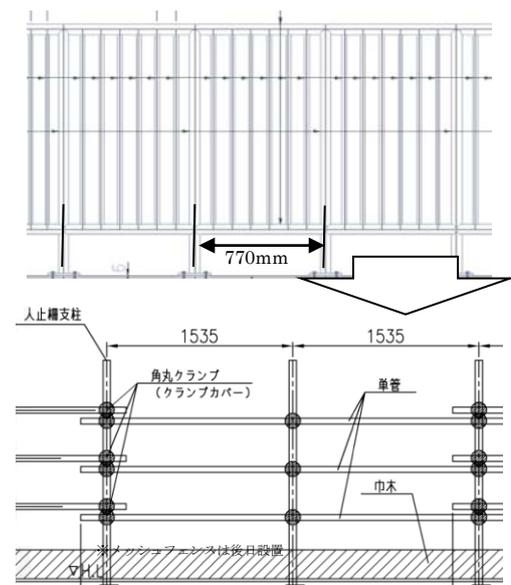
図-8 変更した柵の構造

(図-6, 7)。②支柱の本数を減らすため、柵構造の再検討を行った。事前に設置するベースプレート厚を22mmから28mmとすることで支柱の倒れに対する耐力を上げ、縦格子から単管+メッシュフェンスに変更し軽量化することで支柱間隔を770mmから最大1540mmに広げ、支柱本数を156本に半減し当日の作業量を大幅に減らした。(図-8)。③事前にクランプ等のパーツを装着の上で番号を振り、設置予定箇所のホーム下に収納することで当夜の線路閉鎖間合いで搬入する時間を削減した。
