押し込み変形が作用する透過型砂防堰堤の破壊再現シミュレーション

防衛大学校 学生会員 ○嶋川 理 正会員 堀口 俊行
正会員 別府 万寿博 正会員 香月 智

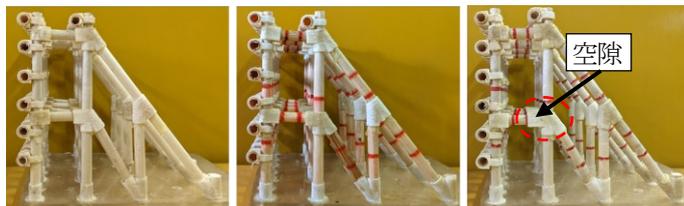
写真-1 堰堤モデル

土石流モデルは、現地の礫径調査を参考にし、3 種類の礫径を用いた。それぞれ $D_{95} : 40 \text{ mm}$ (25.5 kg), $D_{80} : 30 \text{ mm}$ (31.5 kg), $D_{60} : 20 \text{ mm}$ (18.0 kg) である。その礫量は総量 75 kg とした。土石流は、実験水路は長さ 4.3 m の可変勾配型直線水路を用いて、上流に礫を高さ 20 cm、水路方向に 80 cm に渡り配置して水を溜め、一気に開放するというダムブレイク方式で行った。写真-1 に堰堤モデルを示す。堰堤モデルは、写真-1(a)に示すように、継手部の強度を母材と同一強度とした母材強度比 100%モデル、写真-1(b)に示すように、実堰堤の継手位置を参考に、強度が母材の 70%となるように切り欠きを与えている母材強度比 70%モデル、お

よび写真-1(c)に示すように、継手の強度を母材の 70%の強度にしたうえで下部水平材結合部に母材直径 1 本分である空隙 15 mm を設けた押し込み変形が生起するモデルの 3 種類を作製した。さらに、報告書で推定された破壊メカニズムでは先行堆積礫の存在が示唆されていた。本実験では、事前に堰堤前に礫を堆積させない場合、堰堤高 30%まで堆積させた場合、50%まで堆積させた場合の 3 種類を比較した。

(a) 母材強度比 100% (b) 母材強度比 70% (c) 押し込み変形

実験ケースは、堰堤モデル 3 種類と先行堆積礫 3 種類の組み合わせで 9 ケースの実験を行った。各ケース名は先行堆積礫高をそれぞれ S0, S30, S50 とし、堰堤モデルをそれぞれ M100, M70, M70d として S0-M100 のように呼称する。

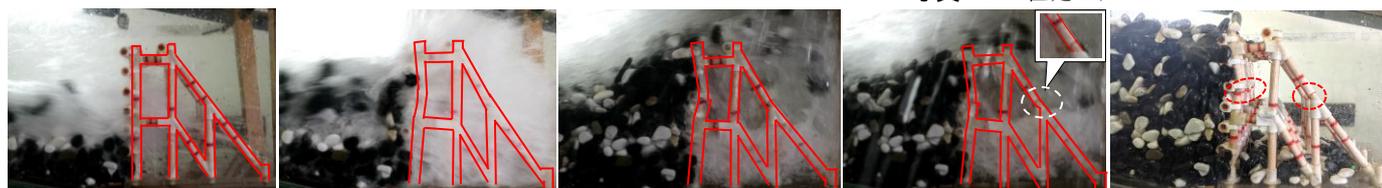
写真-2 S30-M70d 衝突過程 (実験)

写真-2 に S30-M70d の実験結果を示す。写真-2(a)の $t = t_0 \text{ s}$ は、土石流の礫は堰堤に衝突しておらず、先行している流水は、堰堤下部を通り抜けている。写真-2(b)の $t = t_0 + 0.1 \text{ s}$ は、水平材が押し込まれたことにより、上流側の柱材継手部を中心として、湾曲を生じている。写真-2(c)の $t = t_0 + 0.5 \text{ s}$ は水平材がさらに押し込まれ、堰堤上流側の湾曲は明瞭となる。この柱材の継手部分が水平材直上に下流側に屈曲している。加えて、2 列目柱材の上部が下流側に変位することにより、上支保斜材の中央の継手部分が曲げ変形し始めている。写真-2(d)の $t = t_0 + 0.6 \text{ s}$ は、水平部の押し込みと上流側柱材の継手の変形は、 $t = t_0 + 0.5 \text{ s}$ とほぼ同じであるが、上支保斜材の継手部は上流側下部に向けて曲げ変形している。この

(a) $t = t_0 \text{ s}$

(b) $t = t_0 + 0.1 \text{ s}$

(c) $t = t_0 + 0.5 \text{ s}$

(d) $t = t_0 + 0.6 \text{ s}$

(e) $t = t_0 + 3.0 \text{ s}$

時点で上流側柱材継手部と上支保斜材の変形は最大となり以後は堰堤形状に大きな変化はなかった。写真-2(e)の $t = t_0 + 3.0$ s は、衝突が終了し流水が治まっている。屈曲している上流側柱材継手部と上支保斜材の継手部は破断には至っていないがやや毛羽立っており、損傷が生じている。また水平材は結合部の空隙に約 7 mm ほど押し込まれていた。

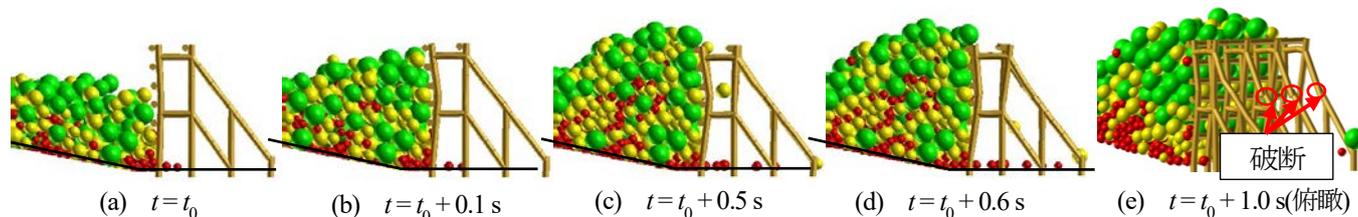
図-1 S30-M70d 衝突過程 (解析)

図-1に S30-M70d の衝突過程を示す。図-1(a)の先頭部衝突時に約6割の高さまで礫が到達している。図-1(b)の

$t = t_0 + 0.1$ s では堰堤天端まで礫が到達している。この際、水平材の押し込み量は 9.8 mm となっており、以降もこの押し込み量から大きく増減していない。図-1(c)の $t = t_0 + 0.5$ s で中央上支保斜材2本が2列目の継手部で破断した。図-1(d)の $t = t_0 + 0.6$ s で左岸側の上支保斜材が同様に2列目の継手部で1本破断した。図-1(e)に堆積が完了した $t = t_0 + 1.0$ s の後方から俯瞰した図を示す。上支保斜材の継手部で以外の損傷部位はなかった。また、図-2に上支保斜材継手部の曲げ応答を示す。4本中3本の継手部は、降伏モーメントに達しており曲げで破断している。

解析は実験同様9ケース行ったが、そのうち損傷が生じた S30-M70d の解析結果を示す。
