大栗川の河川監視カメラと点群データを用いた河川水位推定手法の検討

東京都立大学 都市環境学部 学生会員 ○中島 健登
 東京都立大学大学院 都市環境科学研究科 正会員 天口 英雄
 東京都立大学大学院 都市環境科学研究科 正会員 今村 能之

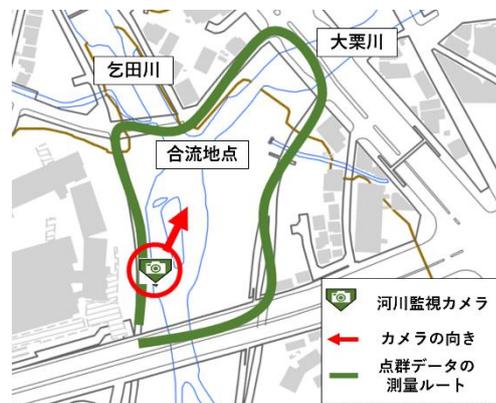
図-1 対象地点周辺¹⁾

本研究で対象とする地点は、東京都多摩市連光寺の1.0KP（キロポスト）地点に設置された大栗川と乞田川の合流地点を映す大栗川1.0KP右岸ライブカメラ周辺である。選定理由は河川水位の推定が行いやすいように夜中でも比較的明るい画像が得られているためである。図-1は大栗川および乞田川合流点付近の河川監視カメラと点群データの測量ルートを示したものである。合流地点に水位計は設置されていないため、精度照査には約300m下流に設置された水位計を用いる。収集データとしては国土交通省川の防災情報より対象とする河川監視カメラの10分毎の画像データ、水位計の10分毎の水位データ、そしてLiDARを用いて観測した3次元点群データである。画像データおよび水位データの対象期間は水位の増減が画像にて確認できた2021/12/01/02:25~同日/7:45までとする。点群データは、歩行しながら観測できるようにLiDAR、PC、その他の周辺機器を接続し、2021/12/02/14:30ごろに行った。図-2は観測により得られた点群データである。このデータから必要箇所を抽出し画像データと合わせて10分毎の河川水位の変動を推定していく。

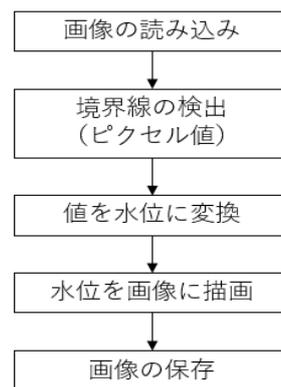
図-3 水位推定のフローチャート

水位の推定には、画像データから水位が特定しやすいような護岸や橋脚などの構造物付近を抽出し、構造物との水際線を検出する方法を用いている。図-3は水位推定の手順を示したものであり、基準値からの高さを水位として推定し、推定水位を画像に書き込み保存する。本検討での水位推定は図-4に示した赤枠の2か所で行い、基準値は最初に読み込んだ画像の水位推定値としている。また、水位推定には現地観測により得られた点群データを用いて、画像データから検出された水際線を示す位置のピクセル値をcm単位に変換をしている。測定箇所①では画像上の縦長53ピクセルに対し実際の高さは500cmであり、画像上の1ピクセルは9.43cmに相当するものとして水位変換を行っている。

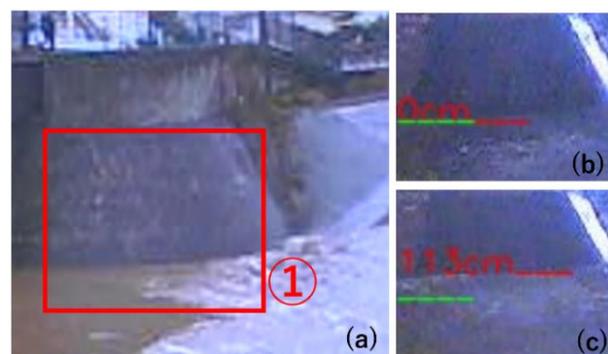
図-5 (a) 測定箇所①, (b) および (c) 水位推定画像

図-5、図-6は測定箇所1および測定箇所②の詳細画像および水位推定によって検出された水位データの一部である。水位データは緑線を基準値とし、赤線は基準値からの増減量を示している。図-7に測定箇所①、②の水位変動(02:25~07:45)および水位計によって計測された実際の水位変動(02:25~07:45)をグラフで示した。図-5(b)(c)に注目すると測定箇所①においては正確に水際線を検出しており、水位が増加していることがわかる。またこの値は図-7のグラフにて水位計の数値と比べると概ね正確な値であるといえる。水位計と測定箇所①の値には多少差があるが、水位計の位置と測定箇所1は距離が多少離れており、河道形状も異なるということ、また測定箇所の範囲が狭く画像上の1ピクセルに対する水位の上昇値が約10cmもあるため数ピクセルの差で水位に数10cmもの値の差がでてしまうことが原因と考えられる。また、04:15~4:35付近の水位計と測定箇所①のグラフの値の差について確認するために、目視により画像から水位計測したが水位推定値と同様の結果が得られた。現時点では、このような差異がでている理由は明確でないが、前述のとおり測定地点の位置や河道形状による影響の可能性が高いものと考えられる。

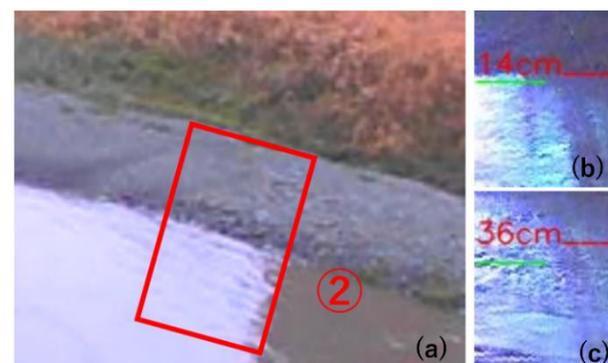
図-6 (a) 測定箇所②, (b) および (c) 水位推定画像

次いで、図-6(c)の測定箇所②では正確な水際線の抽出ができていない。これは川原の荒草を水際線と誤認識してしまうことがあるために測定範囲を限定しており、この範囲を超えたために測定が不可能になっていることが原因であった。
