地下通路の既設コンクリート壁面開口施工の検討

東日本旅客鉄道(株) 東京工事事務所 正会員 ○黒澤 祐哉

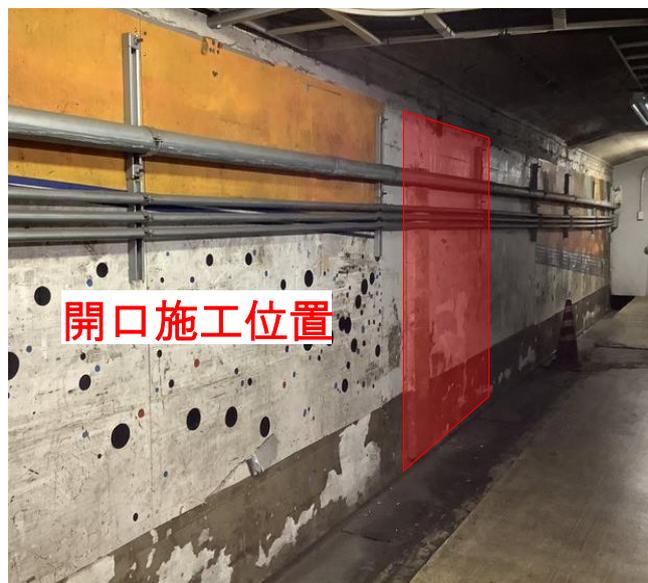
写真-1 地下通路側壁の開口

駅改良工事において、関係者用地下通路の一部が支障するため、通路切替え工事を実施する。新たなルートとして、既設のコンクリート壁面（以下、地下通路側壁）に開口（高さ 2,500mm×幅 1,550mm）を施工することで地下通路を整備する計画とした。地下通路側壁は 70 年以上前に建設された古い構造物であったことから、地下通路側壁構造物の調査ならびに強度試験を行い、それをもとに開口補強工事の設計検討を実施したので報告する（写真-1）。

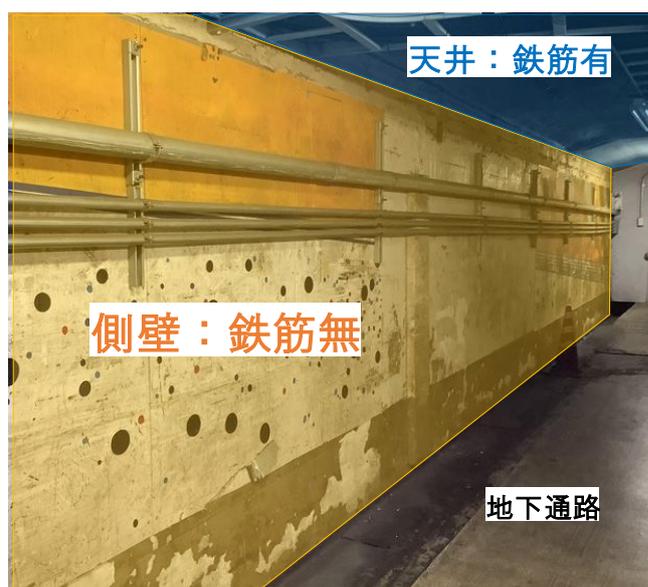
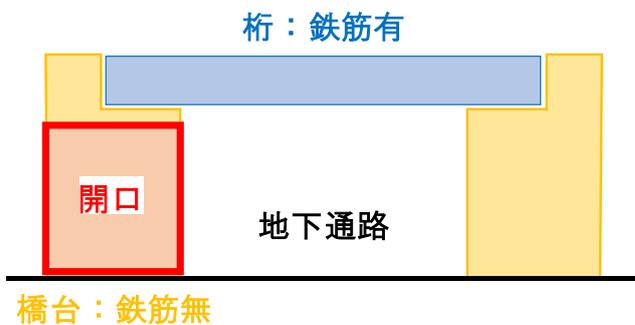
写真-2 構造物調査結果と開口の位置関係

開口を設ける地下通路側壁の構造を確認するため、財産図や現地確認を実施した。財産図確認の結果、今回開口を設ける箇所は桁端の橋台部分に該当することを確認できたが、詳細な配筋図等を確認することはできなかった。次に、内部の鉄筋の有無や配置状況を把握するために、電磁波レーダーによるコンクリート内部探査機を用いて鉄筋探査を実施した。今回使用した機械の最大深度である深度 500mm で側壁の内側及び外側から探査を実施したが、鉄筋の反応はみられなかった。なお、参考までに桁の鉄筋探査を実施したところ鉄筋の反応がみられたことから、探査機による調査では、地下通路は無筋の橋台の上に鉄筋コンクリートの桁を支持している構造物であると推測した（写真-2）。しかしながら、深度 500mm よりも内部に鉄筋が配置されている可能性も考えられるため、更にコア削孔による調査を実施した。

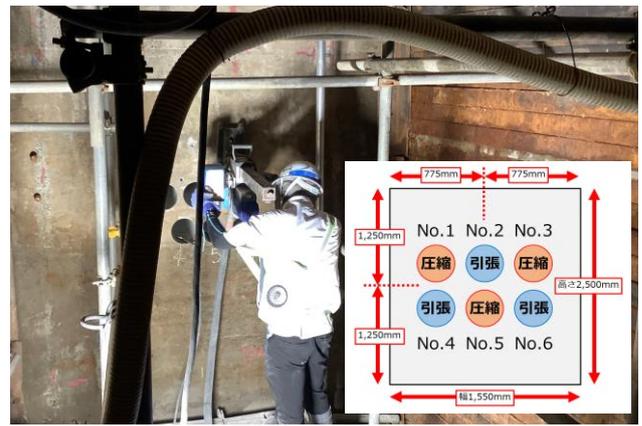
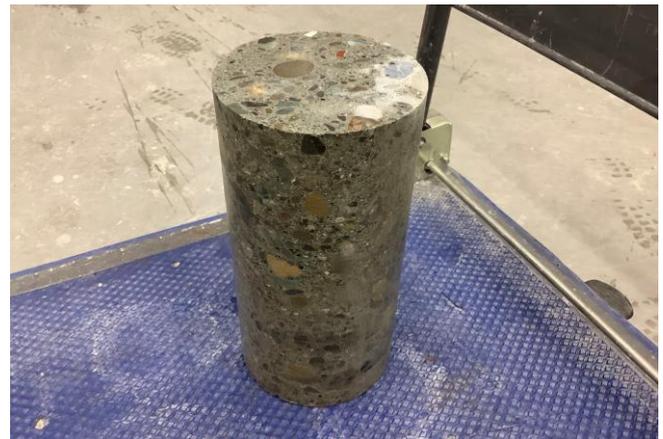
写真-3 コア削孔の様子(上)と採取したコア(下)

地下通路側壁のコア削孔では、少ない鉄筋量であり骨材最大寸法が大きいことが想定されたため、コアはφ150mm で削孔を行った。また、強度が低いと推測される地下通路側壁の中央部において削孔を実施する計画とした。結果、どの箇所においてもコンクリート内部に鉄筋を確認することはできなかった（写真-3）。よって、地下通路壁面が無筋コンクリート

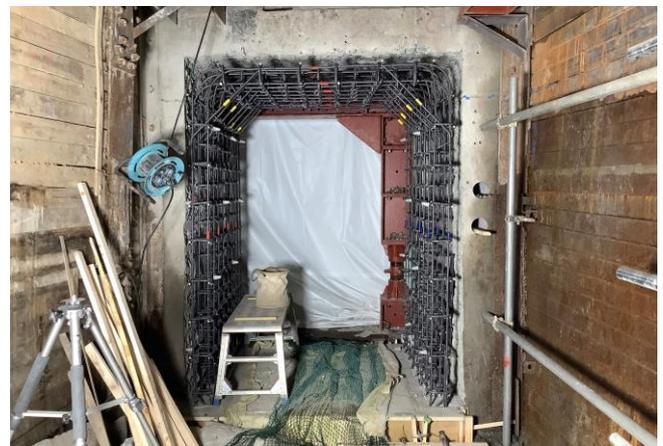
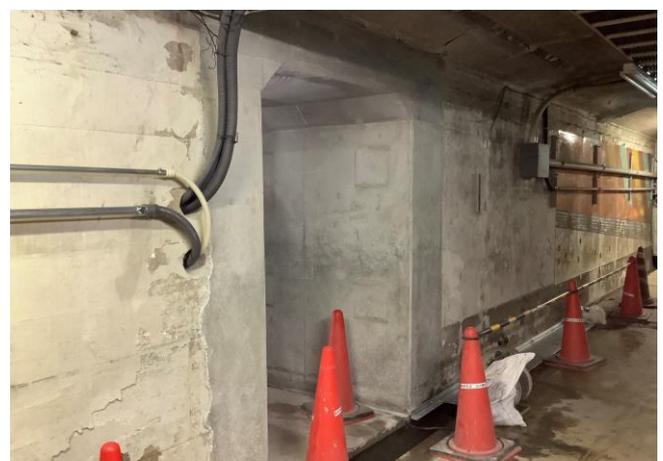
写真-4 地下通路側壁の開口完成

これまでの現地調査及び試験結果に基づき、開口補強の設計を実施した。設計に際しては、上床板の破壊に対する安全性の検証を行い、施工箇所の土質条件は N 値=3 の粘性土、上載荷重として軌道重量と開口補強上の土被りを考慮した。鉄筋コンクリートの BOX による開口補強とし、部材厚は 250mm 寸法とした。また、既設構造と開口補強部分を一体構造とするために4面にアンカーの打設を行った。

本件名は、70年以上前に建設された地下通路側壁に設ける開口について、現地調査や強度試験を踏まえ、補強方法について検討を行ったものである。その結果、開口部は無筋コンクリートの橋台であることが判明し、補強は鉄筋コンクリートを周囲に設置することで、開口部周囲の地下道側壁の耐力を確保することとした。実際の開口補強工事の様子と完成の状況を写真-4に示す。
