## 急流蛇行河川における霞堤の氾濫戻し機能に着目した堤内地流況に対して 蛇行形状や霞堤形状が与える影響に関する基礎的実験

宇都宮大学 学生会員 ○佐々木 瑠以  
宇都宮大学 正会員 飯村 耕介  
宇都宮大学 正会員 池田 裕一

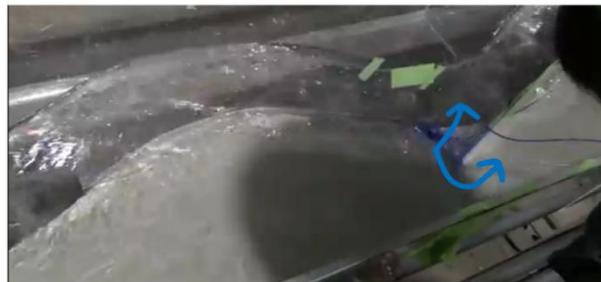
(a) 霞堤付近の戻り流れの様子

Case 02 における蛇行度 1.06 の蛇行河川の決壊口から堤内地へ流下する氾濫流の挙動を確認するために、染料（アニリンブルー）を流した様子を図-4 に示す。決壊地点から流入した氾濫流は河口河道に沿って堤内地を流下して霞堤へと向かう流れが確認できた。霞堤付近では、霞堤の開口部においては氾濫流が蛇行河道へと戻る氾濫戻し機能が確認できた一方で、蛇行河道内の水位の高さの影響で、氾濫流が霞堤を避けて堤内地の下流側へと流下する流れが確認できた。なお、当日の発表においては流速の結果も合わせて報告する。
