遠心模型実験装置を用いた切土中の斜面表層ひずみの変化に関する研究

東京都市大学 学生会員 ○中條 優樹
 東京都市大学大学院 学生会員 中根 良太
 (独) 労働者健康安全機構労働安全衛生総合研究所 正会員 平岡 伸隆, 吉川 直孝
 東京都市大学 正会員 伊藤 和也

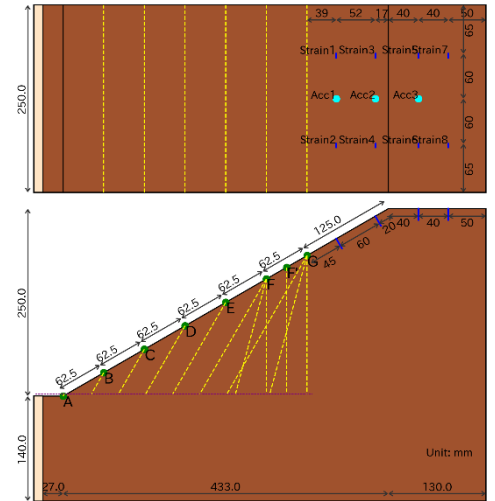
本実験では、労働安全衛生総合研究所が所有する遠心模型実験装置 (JNIOSON Mark-II Centrifuge) ¹⁾ および遠心掘削シミュレーターを用いて実験を行った。土試料は茨城県笠間まさ土を用い、初期含水比 17.3% (最適含水比), 乾燥密度 1.50g/cm³, 湿潤密度 1.76 g/cm³, 間隙比 0.77 になるように作成した。遠心加速度は 50G に設定し、図-1 に示すように、斜面高さ 250mm (12.5m 相当), 幅 250mm, 勾配 30 度で模型を作成した。センサーは、表層ひずみ計 8 個, 加速度計 3 個を図-1 の位置に設置した。50G 到達後、ひずみの初期補正を行い、初期補正時を経過時間 0sec として、掘削開始時刻, 開始地点, 掘削勾配をまとめたものが表-1 である。掘削は図-1 の掘削計画線及び、表-1 に従って行った。本稿では、表層ひずみ計の結果のみを紹介する。

図-1 土槽斜面断面計画図

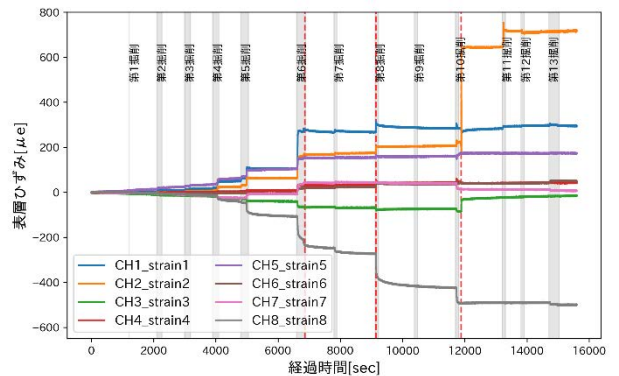
図-2 は表層ひずみの時系列推移を示したグラフである。本実験では第 6 掘削後 (6865sec), 第 8 掘削中 (9145sec), 第 10 掘削後 (11888sec) で斜面崩壊が起きた。それぞれの掘削段階における表層ひずみの変化を図-3 から図-5 に示す。なお、表層ひずみ値のレンジが異なるため、掘削開始時点で補正した。掘削による表層ひずみの変化及び崩壊についてみていくと、図-3 より第 6 掘削によって、全ての表層ひずみが大きく変化した。第 6 掘削では、同じ軌道で 2 回掘削を実施しており、6825 秒付近の変化は、それによるものである。この 2 回目掘削の後、各ひずみ値に大きな変化はみられないが、6865 秒で第 1 崩壊が起きた (写真-1)。図-4 より第 8 掘削中、CH2 の表層ひずみがわずかに変化、それ以外のチャンネルでは変化がほとんど見られないまま第 2 崩壊が起きた (写真-2)。

図-2 表層ひずみの時系列変化

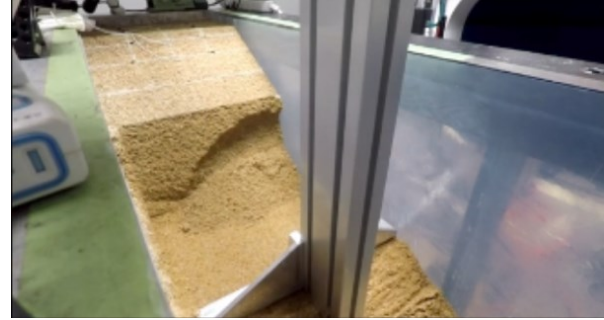
写真-1 第1崩壊後の斜面 (6866sec)

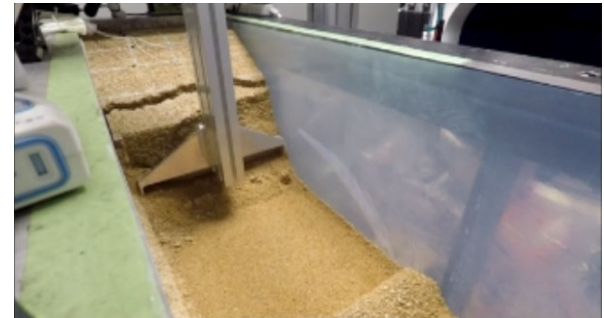
写真-2 第2崩壊後の斜面 (9146sec)

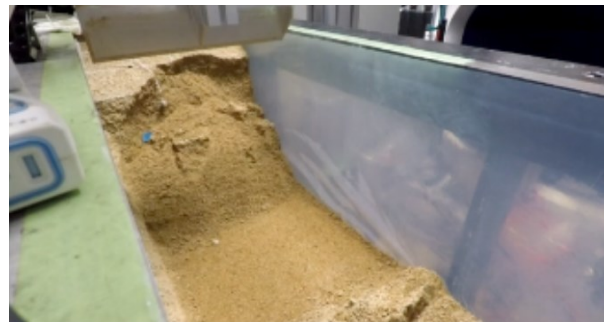
写真-3 第3崩壊後の斜面 (11889sec)

図-5 より第10掘削では掘削の影響により、11740秒付近で表層ひずみが増加し、掘削後しばらく変化は落ち着いた。その後CH2のひずみが急激に変化し、第3崩壊(写真-3)が起きた。労働災害防止の観点からは、特に掘削後に生じた第1崩壊及び第3崩壊の予測が重要である。第1崩壊では、グラフから表層ひずみ値にほとんど変化がないように見え、計測データのグラフを人の目で監視する手法では、異常検知が困難と考えられる。第1崩壊の前に大きな変化を捉えられていない原因として、最も崩壊領域と近接していたCH2でも掘削始点までの斜距離が5.38m相当離れており、本実験条件におけるまさ土の局所的な崩壊を検知できなかったためと考えられる。第3崩壊では、崩壊前に崩壊領域に一番近接したCH2のひずみ値が大きく変化し、異常検知が可能であることが示唆される。
