## 排水パイプの有無による地下水位の挙動と盛土斜面安定性の検討

東京都市大学 学○田崎 翔 学 佐野和弥 正 伊藤和也  
東急建設(株) 正 船元勝宏正 野中隆博

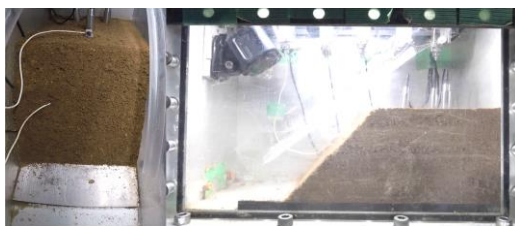
写真-1 Case 1 無対策(左:正面, 右:側面)

模型地盤に使用した試料は、高知県産山砂(土粒子密度  $\rho_s=2.685\text{g/cm}^3$ 、細粒分含有率=45.5%、均等係数  $U_c=45.7$ 、最大乾燥密度  $\rho_{dmax}=1.814\text{g/cm}^3$ )を2mmフルイでふるい、含水比  $w=11\%$ となるように調整したものである。この試料を4層に分けて締固め密度  $D_c=80\%$ 、斜面高さ90mm(実地盤換算4.5m)となるようにペロフラムシリンダーを用いて静的に締固めた。作製した地盤はベニヤ板製型枠を用いて45°斜面形状となるように切り取った。無対策をCase1、排水パイプを用いて対策したものをCase2とした。写真-1にCase1、写真-2にCase2の作製した地盤の写真を示す。散水ノズルは斜面と天端の上部に計5個配置されている。側面から流下する水滴が地盤内に浸み込むことを防ぐため雨どいを設置している。遠心

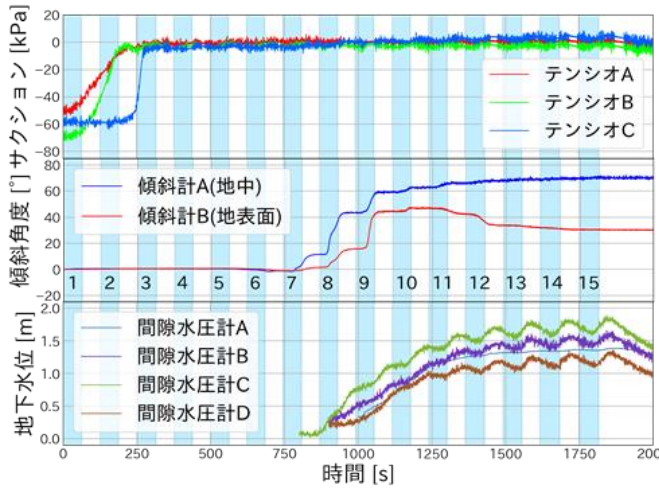
図-2 Case 1 計測結果(サクシオン, 傾斜角度, 地下水位)

各種センサーの時系列グラフを図-2、図-3に、実験後の様子を写真-3、写真-4にそれぞれ示す。Case2の側面の写真はデータ破損のため正面の写真のみを表している。側面の写真の実線は実験前の斜面位置を示している。グラフに記載されている青い範囲は降雨を行った時間帯を示し、図内の数字は降雨の回数を表している。また、間隙水圧計と排水量の値は、計測可能となった時からプロットしている。

写真-3より斜面が崩れ、天端面が下がっていることがわかる。1回目降雨時にテンシオメータA、Bが反応し、2回目降雨後にテンシオメータCが反応を開始していることから雨水の浸透が確認できた。降雨7回目に斜面が崩壊しその前後で傾斜計A、傾斜計Bは前傾している。その後、降雨12回目まで断続的に斜面崩壊が発生していることがわかる。また、降雨7~9回目で地下水位の計測が開始された。この地下水位の増加に合わせて斜面が崩壊
