## 鉄筋枠構造体と木本ポット苗根系による盛土地盤の補強効果

東海大学 正会員 ○池谷 真希・杉山 太宏  
 山形開発工業(株) 非会員 山形 隆三  
 (株)グリーンエルム 非会員 西野 文貴・武井 理臣

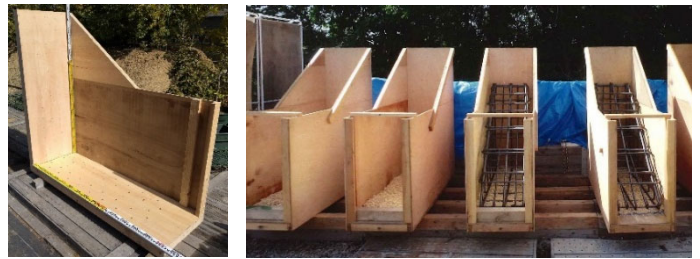
図-1は、厚さ10mmのコンパネ板で作成した斜面模型土槽(奥行1.4m、高さ1.35m、幅0.47m)である。底版には径15mmの排水孔34個を千鳥に配置し、その上に5cm厚に鹿沼土を敷いた。これを4体作成して、2体には図-2に示す鉄筋枠構造体(奥行1.3m、高さ1.0m、幅0.45m、傾斜角37度、主筋D16、帯筋D13)を設置した。土試料は、真砂土を基盤材として、同程度の密度となるように同量の試料を鉄筋枠上面から5cmまで一定の高さから投入して(図-3(a)参照)、比較的緩い状態の地盤を作成した。その上に真砂土・バーク堆肥・ピートモスの混合土25cmを客土した後、ポット苗のスギのみ7本、スギ4本とタブノキ、シラカシ、スダジイ各1本の計7本の組みあわせで混合土内に植栽して経過観察をスタートさせた。

図-1 実験③の土槽(鹿沼土・鉄筋枠設置)

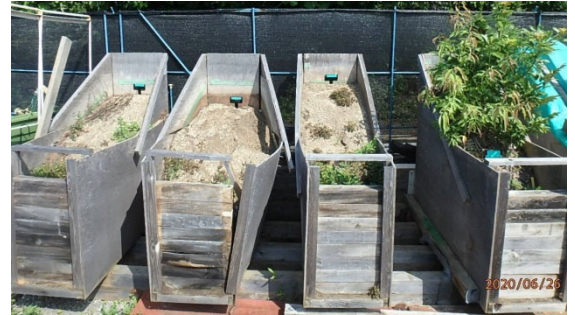
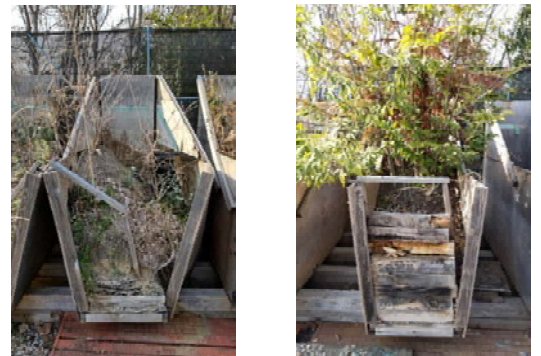
図-5は、実験開始から2年後と3年9ヶ月後の土槽の状態、図-6には2年後までの土槽幅はらみ量の経時変化を比較して示した。鉄筋枠構造体の有無による土槽幅はらみ量の差は真砂土を設置した直後から明確に現れ、鉄筋枠構造体を設置することで土圧ならびに土圧の増加を低減する効果が認められた。

(a) 2020年6月26日（2年経過後）

(b) 2022年3月12日（3年9ヵ月後）

図-5 土槽の経年変化の様子

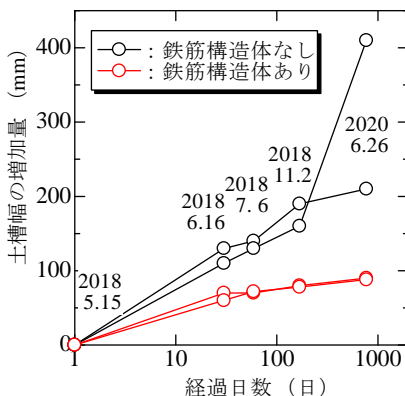
図-6 土砂投入からの土槽幅の変化

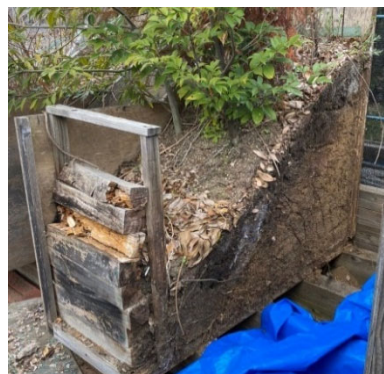
今回の観察結果から、植栽が斜面の安定性にどの程度寄与したかを定量的に示すことはできないが、根系が鉄筋に絡むかどうかを確認するために、植栽した土槽を分解し土を取り除いて観察した前後の様子が図-7である。7本のポット苗の根系は、鉄筋を気にする様子もなく四方八方に伸長して、互いに、あるいは鉄筋と絡む様子が観察された。

(a) コンパネ除去

(b) 土砂除去

図-7 3年9ヶ月後の土槽内の様子 2022年3月12日

鉄筋枠構造体を斜面模型土槽内に設置することで、鉄筋構造体自体はもとより植栽したポット苗の根系がこれと絡み合い、地盤、斜面を補強する効果を調べる実験を行った。鉄筋枠構造体があることで土圧ならびに土圧の増加を低減する顕著な効果が認められた。4年弱経過した植栽ポット苗の根系は、鉄筋があっても問題なく伸長し、鉄筋に絡む様子が確認できた。
