## 既存航空測量データを活用した河川堤防の3D化による効率的管理

茨城県土木部河川課 正会員 ○友水喬之 非会員 成瀬 真勝

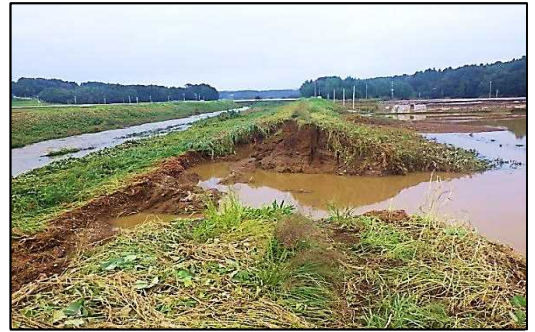
写真-1 藤井川破堤箇所

令和元年東日本台風において、早戸川や藤井川などの県管理河川において越水や、それに伴う破堤などの被害が生じた。

このように、被災に至った大きな要因としては、従来の目視点検では判断が難しい「局所的な堤防の沈下箇所」を見逃していたことが考えられる。このため堤防天端付近まで水位が上昇した場合、堤防沈下箇所からの越水は破堤をもたらす可能性が高いことから、事前に発見と嵩上げ等の対策を行うことが河川管理上重要である。

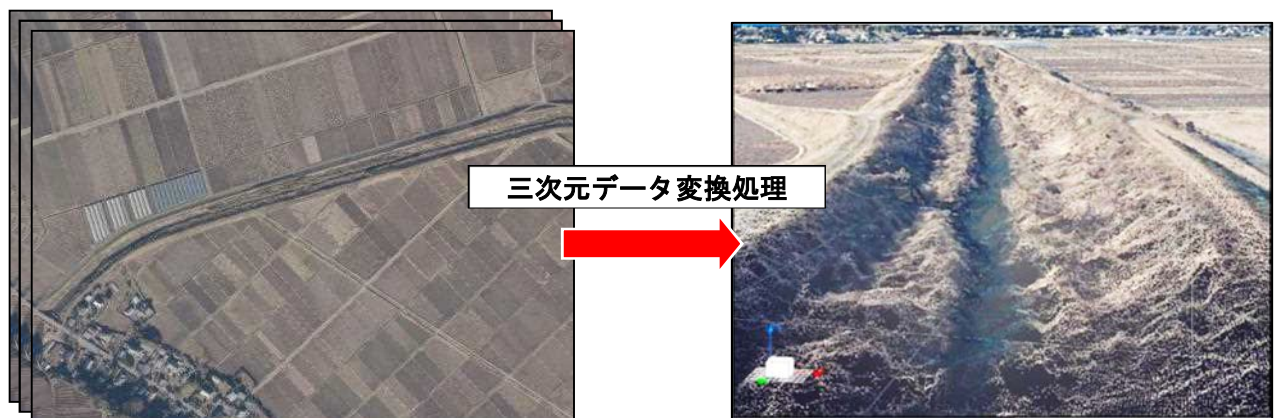
図-1 左の航空測量写真を複数枚重ね合わせ、AI画像解析・差分計算機能を備えた専用ソフトにより右の三次元点群データへ変換(以下、「フォトグラメトリー点群データ」という)

河川地形データ取得にあたり、膨大な時間とコストを要する従来の現地測量に代わり、市町村の作成した課税台帳用航空測量写真などの既存写真データを活用した。すなわち複数の連続する二次元航空写真(図-1左)から、いわゆるフォトグラメトリーといわれる手法を用いることで河川堤防の三次元点群データを作成した。(図-1右)

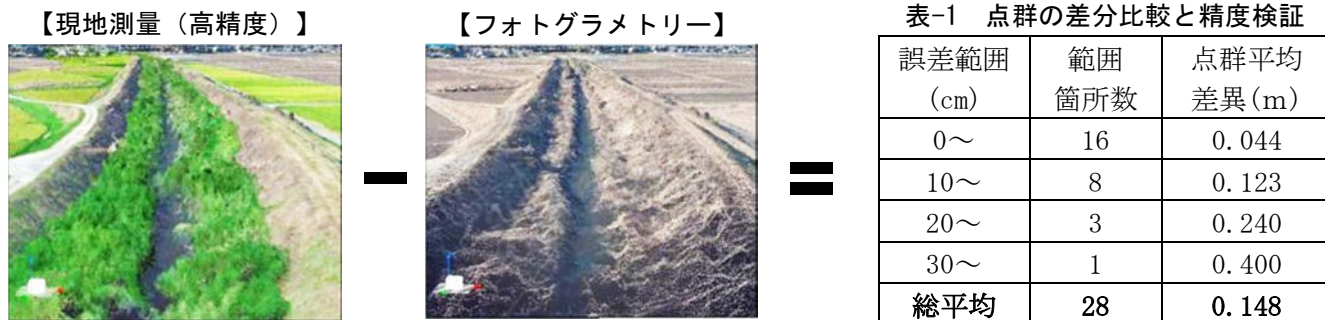
図-3 現地測量とフォトグラメトリーの点群データの差分比による精度検証

検証方法として、堤防天端高さを示した縦断面図における20m毎の各測点（測点を中心とした1m四方に含まれる点群）高さの平均値について、現地測量の点群の高さを基準として、フォトグラメトリーのそれと比較した。（図-3）この高さの値の差は、10cm毎にグループ分けして平均誤差を算出した。この結果、表-1に示すように、平均誤差は約±15cmに収まっており、堤防施工時の余盛高30cm以下に収まっていることから、堤防の沈下量の把握としては十分な実用性を持つことが確認された。
