予想浸水域に存在する家屋等のルーフドレインからの道路への雨水の直接排水の実態

日本大学理工学部 正会員 ○後藤 浩

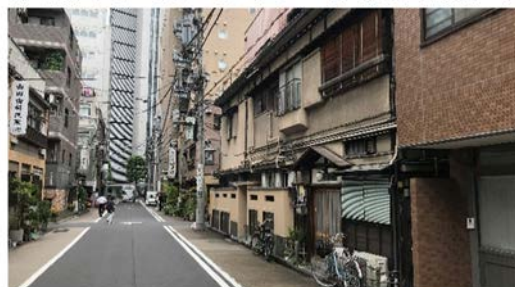
写真1 古い町並みの一例（東京都千代田区神田須田町1丁目付近）

目的 合流式下水道が広範囲に整備された東京都区部では、一般家屋・事業所から出る汚水は、宅内桝に入り取り付け管から下水管渠へ流入している。一方、一般家屋・事業所の屋根に降る雨についても、ルーフドレインを通じて宅内桝に流入し、取り付け管を経て下水道本管へと流入することになっている。しかしながら、実際には、特に、戦争によって焼失し戦後すぐに再建された地域や焼失を免れた地域（写真1参照）の一般家屋や小規模の事業所では、屋根に降った雨水が、ルーフドレインから宅内桝へ流れることなく、写真2に示されるように直接道路へ排水されている状況が比較的多く散見される。これは、建築基準法などの各種法令を参照すれば既存不適格状態である。このような状況は、近年、豪雨が多くなった状況下では浸水を促進させることとなる。都市部における浸水の原因を検討して改善すること、そして、雨天時の人のまち中の移動を容易にするよう考えることは工学的に意義がある。本研究では、都市部における上述のような状況にある典型的なエリアを抽出して、現地踏査により屋根からの排水の実態を示した。また、その理由について地域の成り立ちと時代背景を照らし合わせて考察した。以上の結果を踏まえて、浸水を抑制するための改善策を提案した。

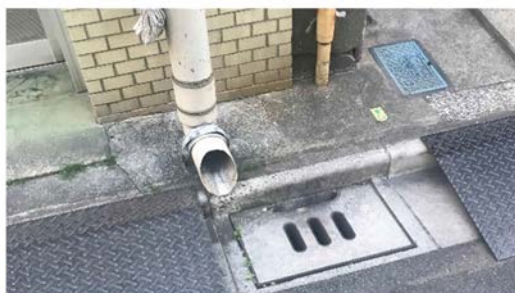
写真2 屋根から道路への直接排水の一例（東京都台東区台東1丁目付近）

研究方法 本研究では、区部の代表的なエリアとして、図1に示す神田・御茶ノ水・上野・湯島地域を選択し、その地域の成り立ちと下水道の歴史を今昔マップ¹⁾や文献資料^{2),3)}から調査した。また、雨水排水に関する示方書類^{4),5)}を精査した。次に、図1に示す調査エリアを40区画に分割して、くまなく地域を徒歩により踏査した。そして、目視にて写真2に示すような道路への排水の状況を確認し件数を数えた。数えた結果の分布を整理して、行政発行のハザードマップ^{6)~8)}での浸水予測の状況と比較し、その結果を鳥瞰して、二、三の改善策の提案を行った。

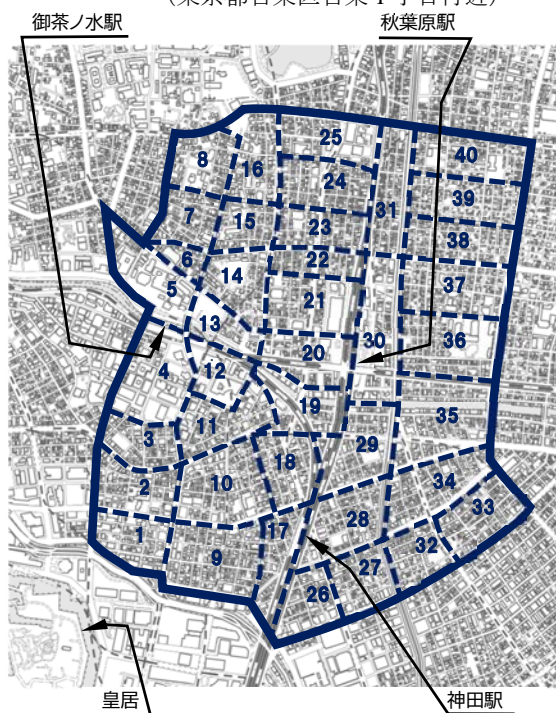
図1 調査エリアと地域区分の概要

①**地域の成り立ち** 図1の調査エリアは、江戸の頃より栄えた地域であり、関東大震災や太平洋戦争を経てもまちの性格は変わらない。この地域は、関東大震災で焼失し、さらに、太平洋戦争でも、一部を残しは焼失した。しかしながら、首都の中心部の一角をなすことから、地域の復興が早期に行われ、まち並みが再形成されていった。すなわち、このエリアは、戦後間もなく、復興した「古い地域」であることが理解される。そして、その後、市街地再開発事業など各種都市計画手法により大街区化したエリア（例えば、ワテラスなど）が散在する状況となっている。

③現地調査 図1に示すエリアをくまなく歩き目視によって、道路への直接排水が見られた状況を図2に整理した。図2に示すように、各区画においてルーフドレインからの直接排水のケースは存在するが、その数に大きな差異が認められる。特に、件数が多いのは、区画38であり現地の状況は、小さい家屋や事業所の密集するエリアである。また、家屋の状況を視察すると古い家屋や建物が多く、戦後直後から存在するまちであると推察された。図2中には、行政が配布するハザードマップを閲覧し、各区画の最大予測浸水深を併せて整理してある。最大予測浸水深の大きいエリアほど屋根からの直接排水の多い場所と合致することが分かり、かなり問題であることが理解される。屋根に降った雨は、浸透や貯留などによる損失はほとんどないと考えられるため、降った雨量がそのまま道路へ流れ、地域の浸水を助長する役割となる。この状態を何ら対策しないことは、問題があると考えられる。また、平成18年度に施行された「高齢者・障害者等の移動等の円滑化の促進に関する法律（通称“バリアフリー法”）」の影響により、歩道のタイプがマウントアップ型歩道からセミフラット型歩道⁹⁾に、調査地域の歩道も改築されていっている（写真3参照）。すなわち、車道面と歩道面との高低差が小さくなり、歩道上も浸水しやすくなっている。このような道路の改築を推進する上でも、この状態は問題であると考えられる。

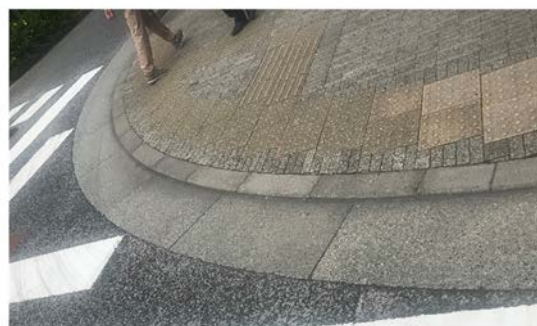
写真3 セミフラット歩道の一例(東京都千代田区神田駿河台付近)
