小型 IoT センサの開発と地域の防災力向上への活用に向けた実証実験

新潟大学 学生会員 ○大川原 大智 群馬工業高等専門学校 正会員 井上 和真
群馬工業高等専門学校 学生会員 吉田 智咲 群馬工業高等専門学校 学生会員 木暮 悠暁

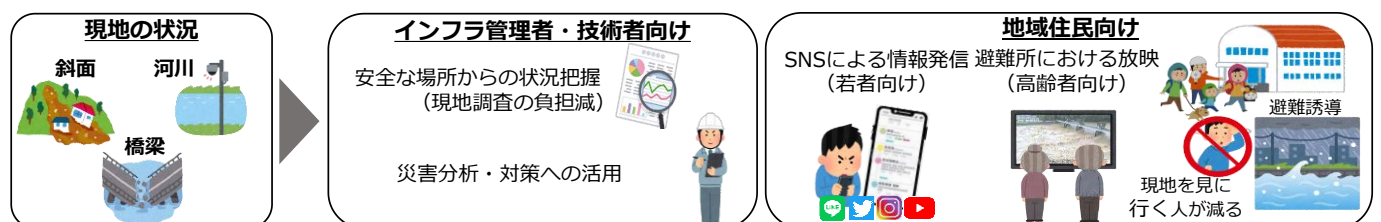
図-1 IoTセンサによる技術者・地域住民への防災情報発信スキームの概要図

従来の建造物の維持管理において、大規模な橋梁では地震計などのセンサやカメラを用いてモニタリングを行っている。しかし、既に導入されているセンサやカメラは高額で設置場所に限りがあることや、センサ等によって取得したデータ（画像、水位、加速度等）は技術者や管理者だけで利活用が行われているといった問題がある。また、昨今の社会問題としてインフラの老朽化に伴う維持管理作業の増加、頻発する自然災害、高齢化による自力避難困難者の増加が挙げられる。そこで、今後、活用が期待される安価な小型 IoT センサを開発することで、既に設置されているセンサを補完する役割を担うとともに、地域住民向けに SNS を用いた情報発信を行うことで地域の防災力向上を目的とし、活用方法について検討するため実証実験を行った（図-1）。

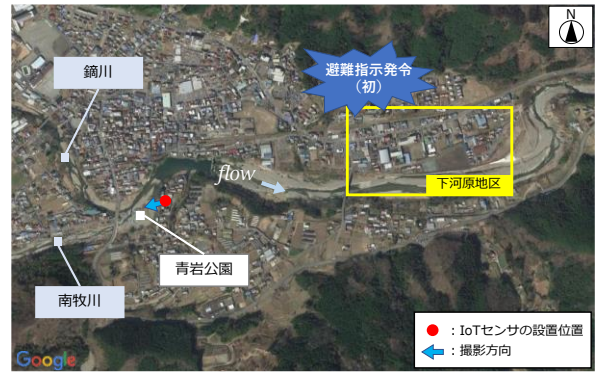
群馬県下仁田町において IoT センサを設置し、防災分野における活用の検討を行った（図-3）。この地域は、令和元年東日本台風では河川水位が観測史上最大水位を記録した。また、下仁田町で初の避難指示が下河原地区に発令され、その際、役場職員が直接、河川状況の確認に行くといった問題も発生した。そこで、下河原地区上流の鏑川と南牧川の合流地点である青岩公園に IoT センサを設置し、実証実験を行った。IoT センサはフ

図-3 青岩公園におけるIoTセンサの設置位置と周辺環境

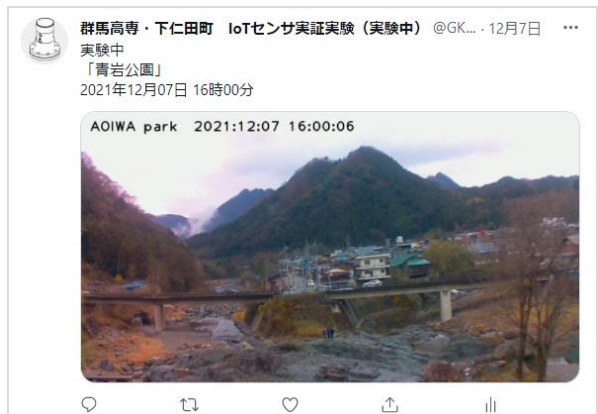
ェンスに結束バンドで固定し、電源供給は独立太陽光発電システムを採用した(図-4)。撮影した画像を1時間に1回、Twitter²⁾に自動投稿した。実際の投稿を図-5に示す。また、Twitterへ投稿する際に画像とともにコメントも投稿することが可能である。

図-5 青岩公園(群馬県下仁田町)におけるTwitterの投稿による情報発信(2021年12月7日16時00分)

昼夜では明るさが異なるため、同様の撮影方法では正常に撮影をすることはできない。そこで、朝と夕方(本研究では6:00と17:00)に撮影方法の変更を行うことや、画像に記載される情報の文字色を変更するプログラムを作成した。夜間の撮影においては、シャッター速度を遅くし外灯の光を出来る限り取り込むことで河川状況の認識を試みた結果として、IoTセンサにより撮影した画像から、河川状況の把握が可能であることが確認された。

設置後、約10ヶ月経過の2022年9月に日本列島に台風14号が上陸した。その際の観測写真を図-6に示す。図-5内の通常時の川の画像と比較しても川の流量増加、水位上昇が分かる。過去のデータが蓄積されるため、過去のデータと比較することができ危険性を視覚的に認識することが可能である。2022年の下仁田町における台風被害は見受けられなかった。しかし、今後も観測を継続することで下仁田町の防災情報発信に寄与することが期待される。

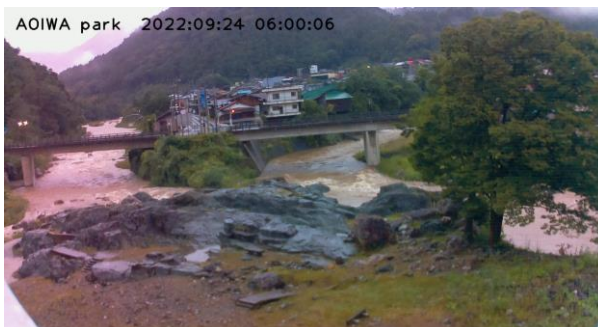
図-6 青岩公園(群馬県下仁田町)における台風後の撮影画像(2022年9月24日6時00分)
