愛知工業大学土木工学科 正員 大根義男  
 三重県企業庁工業用水課 岡田 昇  
 大西秀夫  
 水谷貞夫

### 2 ダム概要

本ダムは堤高36mの傾斜コア型アースダムで昭和39年12月着工し、41年2月に完成した。総貯水量は360万 $m^3$ 、堤長750m、堤体積799,500 $m^3$ である。観測設備として①間ゲキ水圧計：電気式8ヶ所、アースマニアル型3ヶ所設置してあり、電気式のものは地震時に自動的に記録されるようになっている。②クロスアーム沈下計：堤体中央部に約3m間隔に13段設置した。③土圧計および傾斜計：土圧計は二次元用3ヶ所、三次元用4ヶ所の計7ヶ所、なみ傾斜計は全て土圧計と併設した。その他盛土終後表面沈下計、オープンビエグメーターなどを設置した。

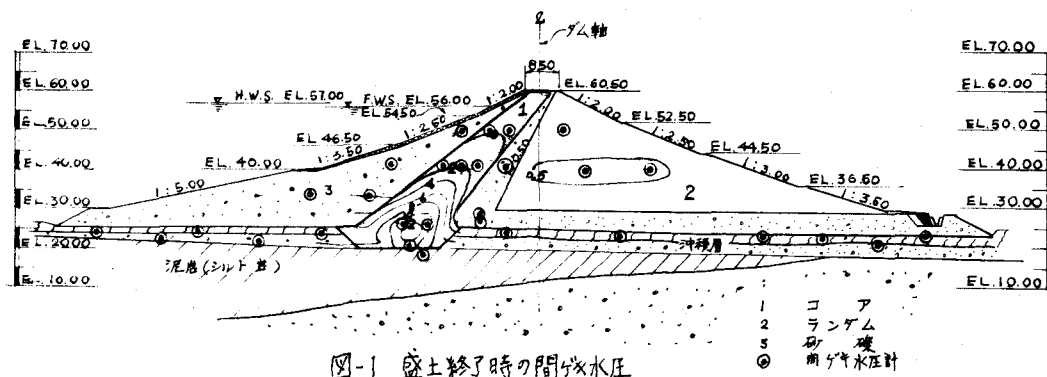
図-1は盛土終了時の間ゲキ水圧を観測したものである。図中○印内の値は間ゲキ水圧を水柱高(m)で現わしたものである。図-2は満水時の流線図である(定常状態に近い)。また図-3は鉛直方向の土圧分布を示したものである。図中○印内の数字は実測値( $\sigma_a$ )と使用土圧( $\sigma_v$ )との比、すなわち $\frac{\sigma_a}{\sigma_v} \times 100$ である(ただし $\sigma_v$ ：土柱高、 $\sigma_v$ ：土の湿潤重量)。図-4は水平方向を示したものである。すなわち土圧の実測値から主応力の方向を求め、これを $(\frac{\sigma_1}{\sigma_3} - \frac{\sigma_3}{\sigma_1})$ だけ傾斜させた値である。また図-5は設計せん断強度と実測による代表値(NQ3土圧計)を示したものである。

施工中に発生した間ゲキ水圧は設計時に予測した値より極く僅かではあるが(数パーセント)小さく、これを上回ることはなかった。これは施工期間を通じて好天に恵まれ、施工時の含水比が設計時よりかなり低下していたことに因るものと考えられる。このため図-5に見られるように設計せん断強度に対し、かなりの余裕(平均44%、中で62%)が認められたものと考えられる。また鉛直方向の土圧は均質体で見られる様に斜面付近において莫大し、堤体中央部付近ではアーチングと思われる現象がみられている。この傾向は筆者の
