### 1. まえがき

岐阜県山間部の切取斜面と盛土斜面の崩壊事故について検討する機会を得たので、その際に気づいた二、三の事項を抽出して報告する。

### 2. 切取斜面の崩壊例について

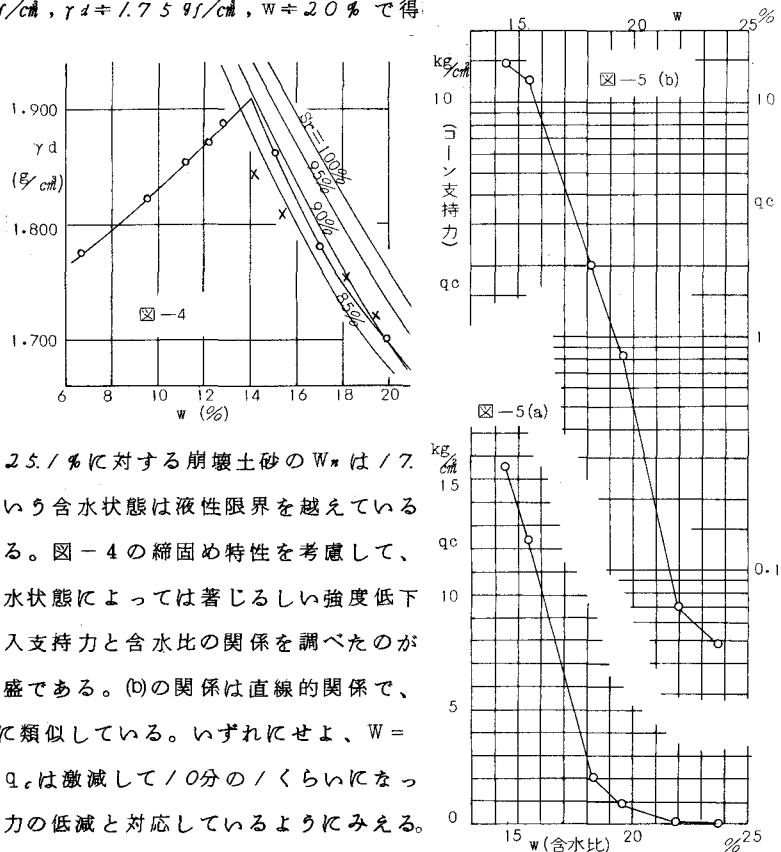
スーパー林道の建設盛土が雪解けによる浸透水のため崩壊した例を図-3に三軸試験(UU)による強度定数とすべり計算結果とともに示した。一軸圧縮の  $C_u = 0.09 \text{ kgf/cm}^2$ , コーン貫入による  $C_u = 0.082 \text{ kgf/cm}^2$  が別に  $\gamma_s = 2.10 \text{ gf/cm}^3$ ,  $\gamma_d = 1.75 \text{ gf/cm}^3$ ,  $w = 20\%$  で得

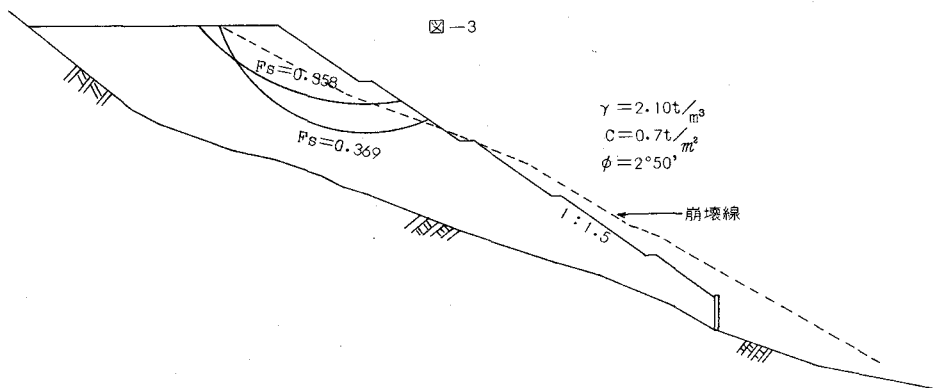
が考えられるため、コーン貫入支持力と含水比の関係を調べたのが

図-5(a)普通目盛、(b)対数目盛である。(b)の関係は直線的関係で、

LL試験の落下回数との関係に類似している。いずれにせよ、 $W = 15\% \rightarrow 19\%$  の変化に応じて  $q_c$  は激減して10分の1くらいになっ

ていて、2.(2)で述べた粘着力の低減と対応しているようにみえる。

図-5の試験試料は  $\gamma_s = 2.06 \text{ gf/cm}^3$  であるが、 $\gamma_d$  は図-4の×印

のように変動していることを付記する。

締固め特性は図-4のようである。粒度はレキ分29.7%,

流動状態であることに対応する。図-4の締固め特性を考慮して、
