### III-20 排煙脱硫工による法面安定処理に関する実用化研究(ソイル石膏工法)(その四)

北電産業㈱ 常務取締役 土木部長 正員 稲松 敏夫(技術士)  
 北電産業㈱ 土木部主任 正員 ○渡辺 亮一  
 金沢大学 助手 正員 鳥居 和之

#### 2. Aダム建設に伴う土捨場工事(法面安定処理工事)

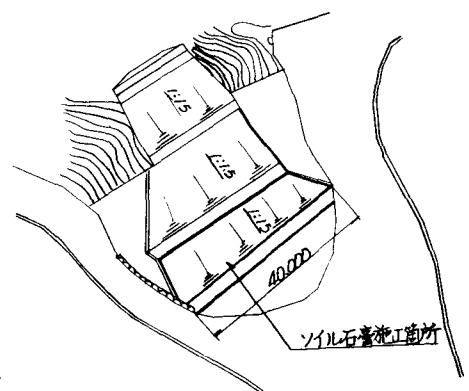
図-1 平面図

##### 1) 工事概要(図-1,2)

本工事は、ダム建設に伴って発生する余剰土を対象としたもので、使用土の性状は表-1に示すようにレキ分が多く含まれてあり、降雨により法面が侵食されているのが現状である。(写真-1)。そこで盛土を安定させるとともに法面の降雨侵食を抑制する目的で、できるだけレキ分を取り除いて、図-2のような断面で法面安定処理を施した。

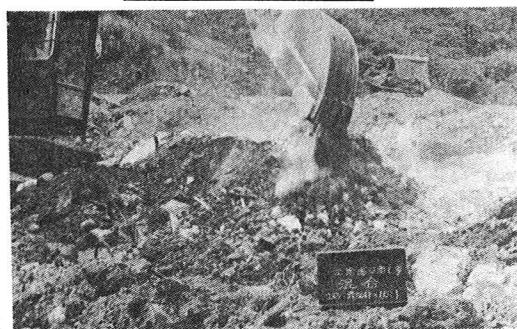
写真-2 混合

混合においては、使用土がレキ分を多く含んだものであることから、通常のトラクター、スタビライザー等を使用できず、バックホーにより玉石、レキ等を取り除きながら混合を行った。(写真-2)。

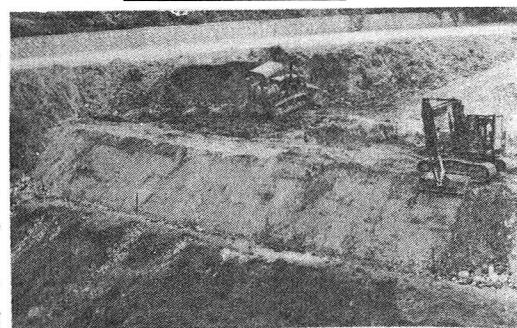
写真-3 土羽打ち

また、図-2に示すように、法長が10mにも達するため土打ち作業を考慮して、3段階施工とし、2m程度の盛土を行った後、法面整形を行った。(写真-3)

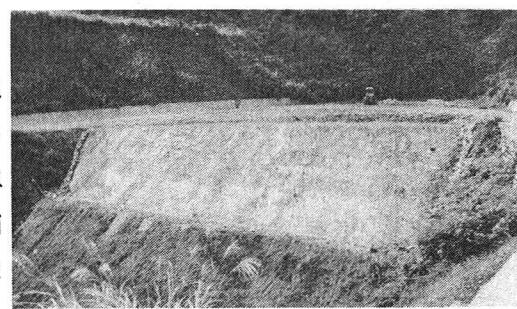
写真-4 工事完了

その後、PHの測定結果より、施工完了2週間後に種子吹付けを行った。(写真-4)

盛土法面の降雨侵食抑制の目的で行つた本工事も、3ヶ月経過した現在では、法面の侵食もなく、植生も順調に生育し、法面を流れる雨水のPHも殆んど一定しており、レキ分の多い使用土においても十分その処理効果を発揮することを確認できた。
