## 地附山地すべりに関する地形的考察

信州大学 正員 吉澤 孝和。学生員 鷲山隆之

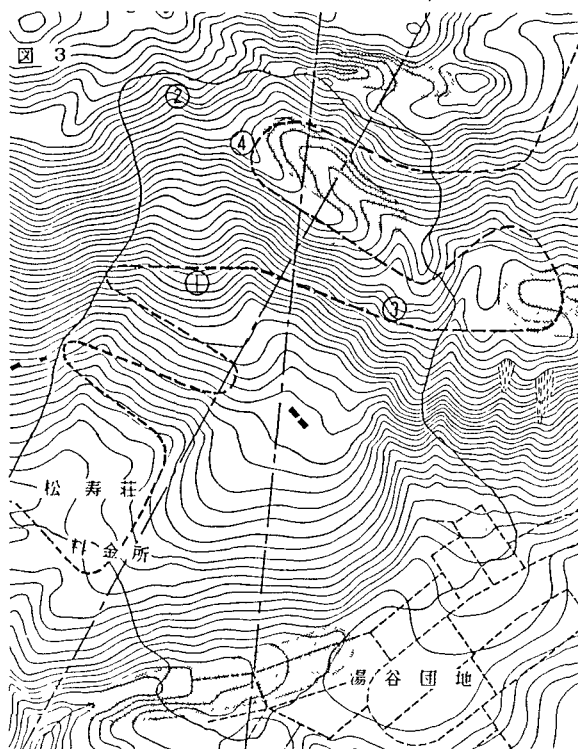
○次に、地形図による解析例を示す。図3は、昭和27年の地形図である。①の地点は、地附山頂上付近から発生した過去の地すべり土塊の末端と見ることが出来る。道路は、この流動突出地形の末端部を切り取る形で通っている。このように、道路等の建設に伴う斜面の切り取り、盛土などが斜面内の応力を変化させ、せん断抵抗の低下を起して地すべりを誘発することはよく知られている。①の地点でも完成後から切り取り部の不安定化等により、擁壁の亀裂、擁壁底部からの土砂の押し出しが認められている。これら斜面の亀裂の領域は次第に上部にまで拡大し、昭和60年には③の地点まで達した。これらの現象を安全率の点から言えば、地形断面の変状により滑落に対する安全率の低下と言うことができる。同様なことが③の場所にも言える。この場所は、小まげ尾根部であるが、斜面の切り取りによりかなり以前から切土斜面に破壊が集中していた。

④の場所は、特殊な地形の切り取りである。この尾根は、山腹上をほぼ水平に走り、山腹と尾根の間に斜流谷を形成している。斜流谷は、滑落崖の真下にできる凹地で、地下のすべり面と地表との交線とみなしうることもできる。地すべり地特有の地形である。図3では陰影で示したタコ所の斜流谷が確認出来る。④の地点でも石垣と道路に多数クラックが発生し、次第に拡大していった。ある程度のクラックが生じた地すべり土塊は、降水の浸透によって急速に風化が進み、水の浸透が良いためにすべり面付近の間隙水圧を高め、再び移動を開始する。特に④から下流に走る斜流谷を介しての浸透水は、旧すべり面に沿って地下深部まで地山の抵抗力を低下させたと考えられ、地すべりの重要な前兆の一つである。
