## ASR損傷コンクリート橋脚の補強設計のための現地調査

金沢大学工学部正会員 鳥居和之 金沢大学工学部学生員 堀 隆治  
(株)ピーエス正会員 奥田由法 金沢大学工学部 710- 川村満紀

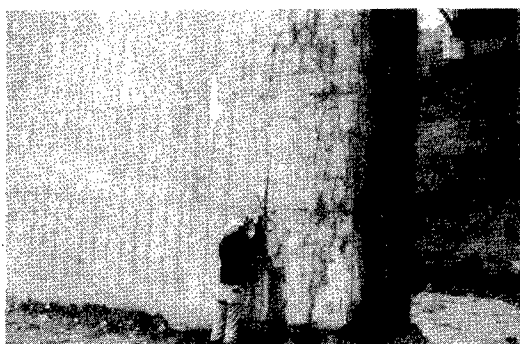
写真-1 コンクリート橋脚のひび割れ状況

写真-1はコンクリート橋脚（P2）の柱部材のひび割れ状況を示したものである。P2橋脚では柱及び壁部材ともに縦方向のひび割れの発達が目立ち、下端から上端までひび割れ幅が数mmのひび割れが何本も平行に走り、それらのひび割れを繋ぐひび割れ網の形成も観察された。写真-2はひび割れ部分より採取したコンクリートコアのひび割れ深さを示したものである。酢酸ウラニール法によるアルカリシリカゲルの観察より、コアの表面部（0～2cm）は内部と比較してアルカリシリカゲルの生成が少ないことが判明した。写真-2に示すように、ひび割れは主鉄筋（かぶり厚さ：8cm）まで達しており、鉄筋位置でのひび割れ幅は0.1～0.2mmであった。また、主鉄筋に沿って発達したひび割れも確認されており、かぶり部分の剥落の危険性も懸念された。一方、コンクリートのひび割れ面は、中性化が進行していたが、主鉄筋は全く錆びていなかった。T橋では、黒崎安山岩碎石（反応性骨材）と玉碎石（非反応性骨材、海上輸送時に塩分混入の可能性有り）との混合したものが粗骨材として使われており、JCI-SC5（2Nの硝酸により溶解）に従って測定したコンクリートの塩化物イオン量は鉄筋位置で0.8kg/m<sup>3</sup>程度であった。鉄筋腐食が発生しなかったのは、コンクリート中の塩化物イオン量が比較的小さかったことと、アルカリシリカゲルの鉄筋保護作用が有利に働いたことによるものと推測された。
