東海豪雨による矢作水系の山地斜面災害調査報告

名城大学大学院 学会員 ○ 溝部美幸  
名城大学理工学部 宮田伸吾  
名城大学 正会員 清水泰弘

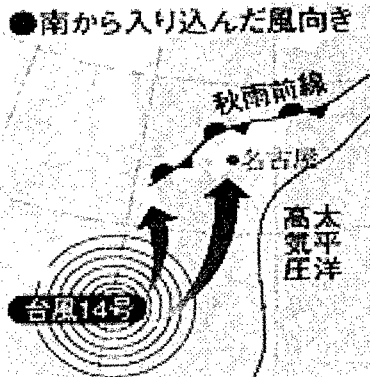
図－1 天気図 1)

2000 年 9 月 11 日に図－1 に示すように秋雨前線と台風 14 号から暖かく湿った空気が流れ込んだ影響がもたらした集中豪雨により東海地方において大水害が発生した。12 日未明には名古屋市西区を流れる、新川の堤防が約 100m にわたって決壊するなどし、市内の床上浸水は一万戸、床下浸水は一万四千戸を超える甚大な被害が出た。一方、岐阜県恵那郡上矢作町付近の山麓では、土石流、斜面崩壊といった土砂災害が多く箇所が発生し、県道や市道が寸断された。また、橋の決壊や家屋への浸水なども多発した。

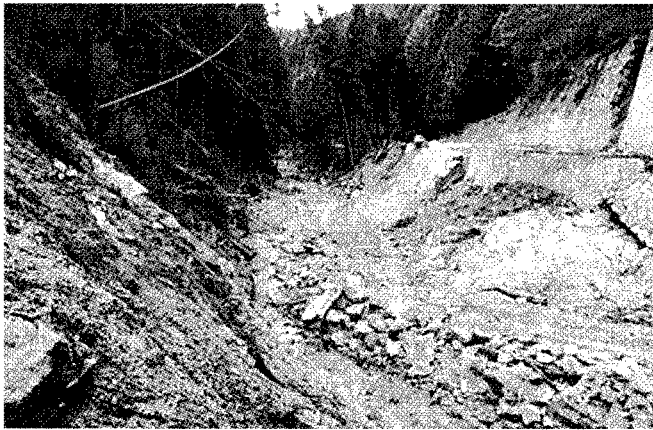
写真－1 上矢作町山越の小河川の氾濫

斜面崩壊の例として、写真－1 に上矢作町山越の小河川の氾濫を示す。この河川は川幅が平時は数m であるが写真にも見られるように豪雨によって河川沿いの植林樹が倒木され十数m にもなっていた。

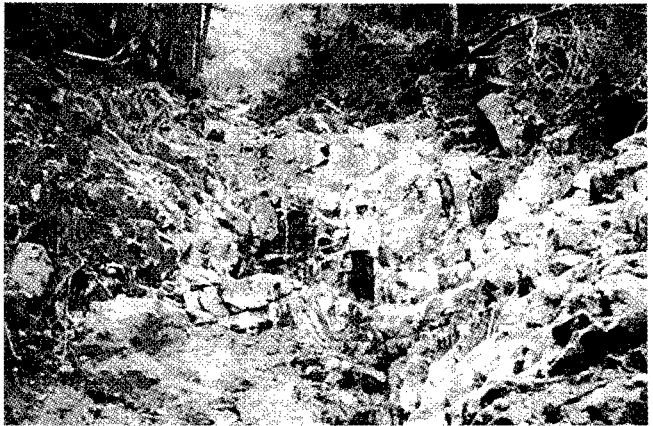
写真－2 国道 418 号沿いの沢ぬけ

写真－2 に国道 418 号沿いの沢ぬけを示す。平時にはほとんど流水は見られず表土に覆われ植林されていた沢であるが、豪雨によって表土が雨に流され岩盤が露出している。

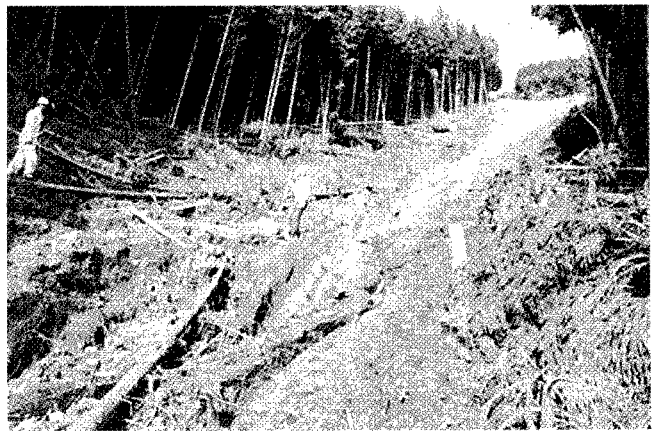
写真－3 上矢作町阿寺の斜面崩壊

写真－3 に上矢作町阿寺の斜面崩壊を示す。図－4 に写真－3 に示した斜面崩壊の平面図と断面図を示す。こ

の斜面は勾配 16～38 度で、表土は花崗岩が風化したマサ土と腐植土からなり、崩壊の幅は 19～23m、長さ 296m および崩壊の厚さ 0.5～3.0m である。崩壊前は流水は全くなく前面植林されていた斜面である。

この斜面崩壊の原因としては、崩壊の先端部に接している幅員 6.0m の林道が有り、それより高地の約 200 m の範囲の雨水の水路と成り、この地点に水が集まったことが考えられる。林道によって増加した流域面積は、林道がない場合の流域面積の約 10 倍にもなることが判明した。林道の有無による流域面積の違いを表－1 に示す。
