## 写真で見る福井県における災害発生地点の今と昔

福井工業高等専門学校 正会員 吉田 雅穂

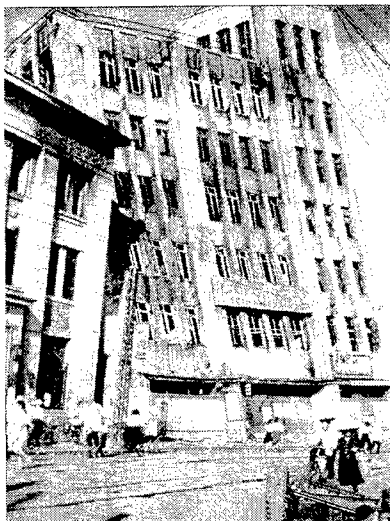
写真-1 大和デパート（朝日新聞社）

**写真-1** の右側で左方向に大きく傾斜している建物が大和デパートであり、北側から撮影されたものである。1937 年に建設され 1945 年の空襲でビル内部が丸焼けになり、その後修復されたが福井地震により無残にも崩壊した。当時、福井市内には約 47 の鉄筋コンクリート建物が存在したが、大きな被害を受けた建物のうちの 1 つがこの大和デパートで、地震直後には多くの研究者の注目を浴びた。この写真は、現地にいた進駐軍の将校、ジェームス・原谷氏が撮影した大変貴重なカラー写真である。左側にある 3 階建ての坂井ビルは地震による被害はほとんどなく、**写真-2** の左側に見えるように、震災を経て今でもなお利用されている貴重な建物の 1 つである。

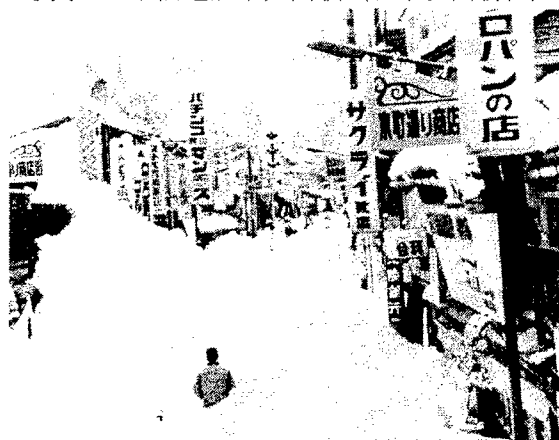
写真-7 勝山市本町通り (福井新聞社)

写真-7 は勝山市中心部にある本町通り商店街を南側から撮影したものであり、1階の軒先まで積もった雪の上を歩く人の姿が見える。北谷地区では450cmという県内最深積雪量を記録し、死者1名、負傷者7名、全壊32棟、半壊12棟という大被害を受けた。この商店街では例年歳の市が開かれていたが、この大雪のため中止となった。写真-8 の左側の薬店など現在も営業を続ける店もあるが、更地や店を閉めた所も多い。
