豊田市中心市街地におけるバリアフリー評価に関する研究

豊田工業高等専門学校 ○ 野村さおり 豊田工業高等専門学校 市川友子  
豊田工業高等専門学校 正員 野田宏治 株式会社 キクテック 鈴木章弘  
豊田工業高等専門学校 正員 荻野 弘

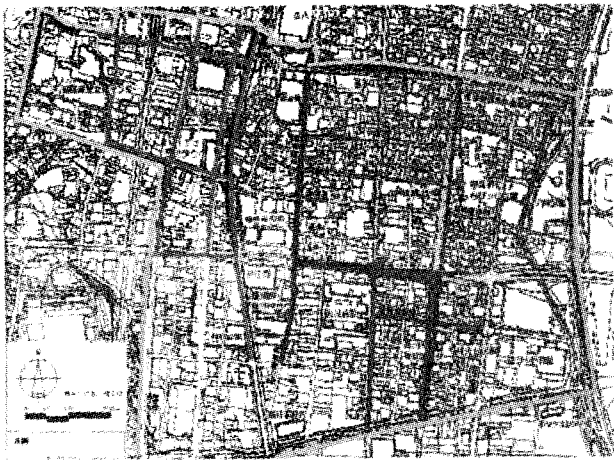
図-1 歩行環境整備モデル地区

豊田市の歩行環境整備モデル地区は図-1に外枠で示す豊田市駅周辺の約 90ha で、公共・公益・商業・業務施設が集中し、人の交流が盛んな地域である。すでに歩道整備を完了した区間もあるが、引き続き、系統的、連続的に整備が行われている。豊田市駅の東側は、再開発事業による歩行空間の整備であり、西側は既存の歩行空間を改良する形で整備され、ケヤキの成木が街路樹として植えられている。

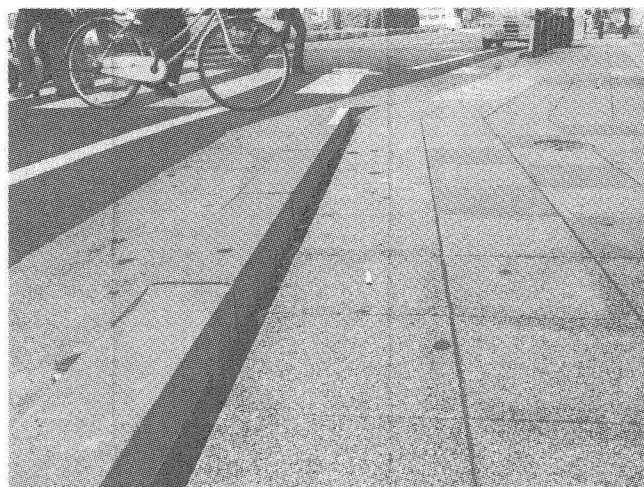
写真-1 縁石と歩道間の溝(5cm)

その他、今回の調査では、計測値として取り上げてはいないが、街路樹のケヤキが成木となり、十分な生育環境を確保できず、根が歩道を盛り上げる箇所が多くあった。また、写真-1に示す雨水を排水するための溝があり、車椅子の車輪が脱輪するなどの危険部が明らかになった。
