# 地すべりブロック内における低土被りトンネルの対策工の計画・施工

## ー北陸新幹線、新木浦トンネルー

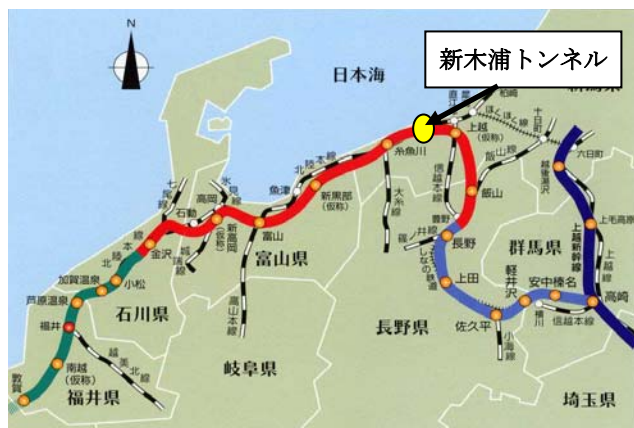
図-1 新木浦トンネル位置図

新木浦トンネルは、北陸新幹線高崎起点 200km295m～202km855m に位置し、新潟県糸魚川市（旧能生町）を通過する延長 2,560m のトンネルである（図-1）。ほぼ全長に渡り地すべり防止区域に指定されており、特に坑口付近の 200km350m～500m 間（ $l=150$ m）は、土被り 20m 以下の低土被り部区間であるとともに、等高線とトンネル軸が揃う平行型の斜面であるため、掘削により地すべりを誘発する可能性が高い。そのため掘削前に地すべり対策工を計画・実施することが不可避であった。
