## 遠州海岸における漂着ゴミ

名城大学理工学部環境創造学科 学生 ○磯部守孝  
名城大学理工学部環境創造学科 正会員 伊藤政博

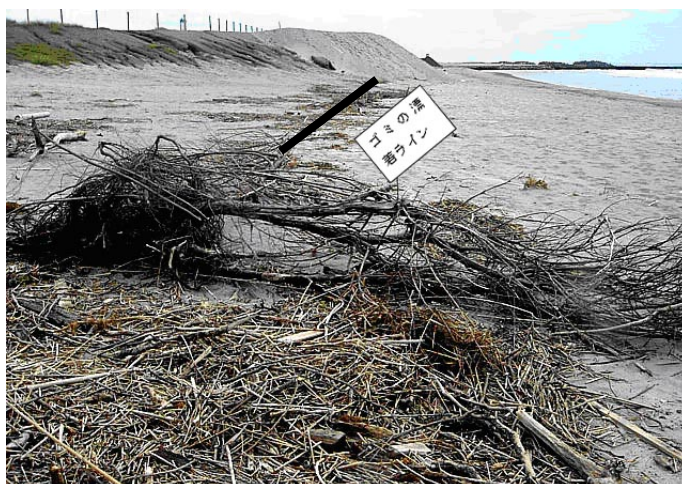
写真-1 遠州海岸・浜松海岸に打ち上げられた流木

日本は周囲を海に囲まれた島国であり、海岸線の総延長は34,591kmにも達する。近年、人間活動に伴って発生したゴミおよび豪雨による出水によって河川から海へ流木、ペットボトル、空き缶、空き瓶などの大量のゴミが浮流し、その多くが写真-1のように海岸に漂着し、海岸の環境を著しく破壊している。特にペットボトル、空き缶、空き瓶などは腐敗せず海岸に長期間残存するためこの対策が重要である。

しかし汀線付近は、写真-1に示すように流木などのゴミが海岸に大量に散在し、海岸の景観や環境を著しく破壊している。さらに中田島海岸は、昭和40年代に浜松市がごみの廃棄場として使っていたが、最近海岸侵食によって埋め立て箇所が再び露出し、ゴミが波に洗われ沿岸に散らばっている。これらの漂着ゴミは海岸の景観を著しく悪化しているため、これら漂着ゴミに対する対策が求められている。

- 1) ゴミは写真-1のように波によって汀線からある距離に集結してライン状に漂着している。これを本研究では漂着ラインとした。汀線から漂着ラインまでの距離と漂着ゴミの数が測点ごとに整理して図-2に示してある。しかし、No.155では海岸の前面に離岸堤があるためにゴミの漂着ラインが確認できなかったため図中に示してない。この図から漂着ゴミの数はNo.161と164で123、130および155に比べて多くなっていることが分かる。
- 2) 次に漂着ゴミを流木、ビニール、紙およびその他の漂着ゴミに分けて調べる。図-3は平成17年、図-4は平成18年に調査した結果である。平成18年の各測点の漂着ゴミの種別の数は、平成17年より流木の数が非常に多いことが分かる。
- 3) 測点No.164に注目して、ゴミが汀線から測点までの間にどのように漂着しているかについて調べた結果が図-5に示してある。この図から汀線より43～55m陸側に集中していることが分かる。さらに植生帯にも数個のゴミが見られた。
