津波による道路構造物の被害に関する研究

金沢大学工学部 学生会員 平松 博貴
 金沢大学大学院 正会員 宮島 昌克
 同 池本 敏和

2. スマトラ島西海岸における現地調査

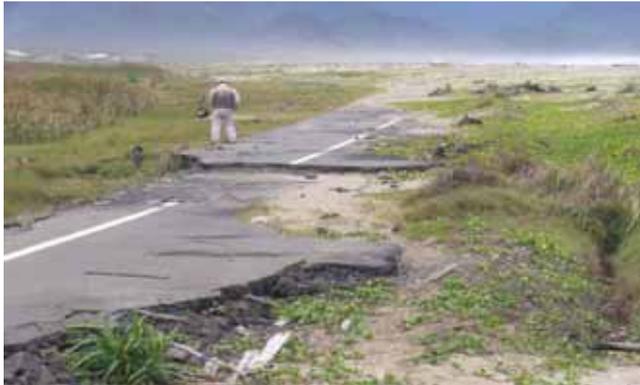
津波被害の一例として2004年12月26日に発生したスマトラ沖地震によるインド洋津波により、インドネシア一帯に甚大な被害が発生した。インド洋津波では建物ばかりでなく、社会基盤施設、特に橋梁や道路盛土などに代表される道路構造物に大きな被害が発生した。例えば、スマトラ島西海岸道路では、供用延長250kmのうち、80kmに至る道路流出(写真-1)および、橋梁173橋のうち73橋が流出(写真-2)し、その機能を失った。

また表-1では橋梁No.の数字が大きくなるにつれて橋梁は南に位置し、南に行くほど橋梁の被害が大きくなっている。写真-2から分かるように34橋梁のうち18橋梁が橋桁の流出を起こし、橋梁としての機能を果たせなかった。また、橋桁が数十センチから数メートル移動していたが、そのまま使用されている箇所もいくつか見られた。さらに、橋梁周辺の道路に大規模な洗掘が起き、写真-1のような道路盛土の流出が起きていた場所も確認できた。

写真-1 津波による道路被害（流出）

しかしながら、この算定式は堤防や建築物に対するもので、道路盛土では適用されない。そこで、既存の津波波圧算定式は道路盛土に適応できるかどうかの検討を行っていく必要があると考える。また、道路盛土にかかる津波荷重には流速のパラメータも関係すると予測されるので、新たに流速を考慮した津波荷重の評価を考える必要がある。被害事例としては道路盛土が洗掘および流出しているところも多いので、洪水によって堤防が洗掘された被害事例と比較することで、津波波圧による影響を考慮していくことを今後考えている。さらに、写真-1のような道路被害が再現できるような水槽を作成し、模型実験を行う予定である。

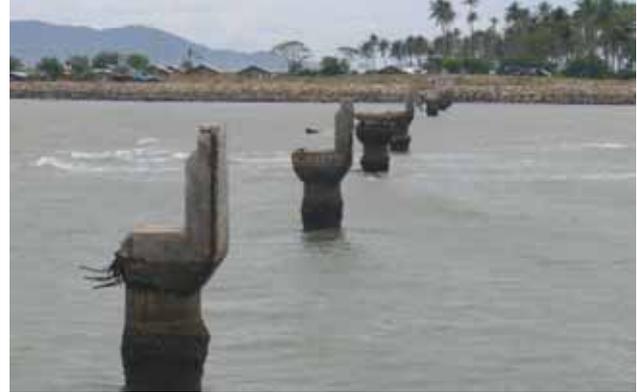
写真-2 津波による橋梁被害（流出）
